PIANO URBANISTICO GENERALE

COMUNE DI ROTTOFRENO
PROVINCIA DI PIACENZA

QUADRO CONOSCITIVO DIAGNOSTICO

APPROFONDIMENTI

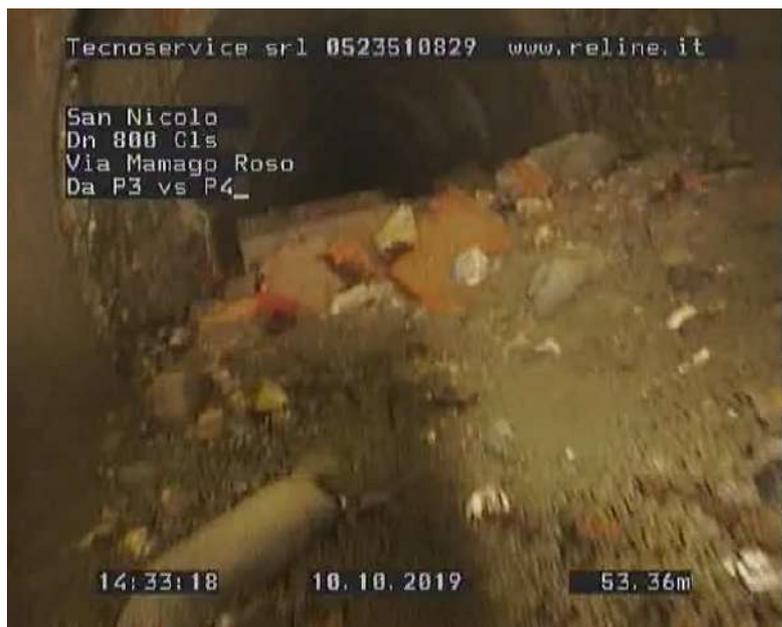
- 1_ Ostruzione della sezione di deflusso del rio Cotrebbia (intubato), nel tratto a partire da via Frappoli fino a via Libertà, che genera rigurgito delle acque verso monte fino a farle fuoriuscire dalle caditoie di via Quasimodo;
- 2_ Aggravio di portata sul rio Cotrebbia dovuto all'immissione del contributo generato dalla impermeabilizzazione della lottizzazione di via "La Pira" che ha messo ulteriormente in sofferenza la rete.
- 3_ Nei momenti di maggiore intensità di pioggia si ritiene che anche la ridotta dimensione delle caditoie esistenti possa aver generato situazioni di ristagno temporaneo pur in presenza di un deflusso possibile nella rete di scolo.

Una delle ostruzioni riscontrate con la videoispezione

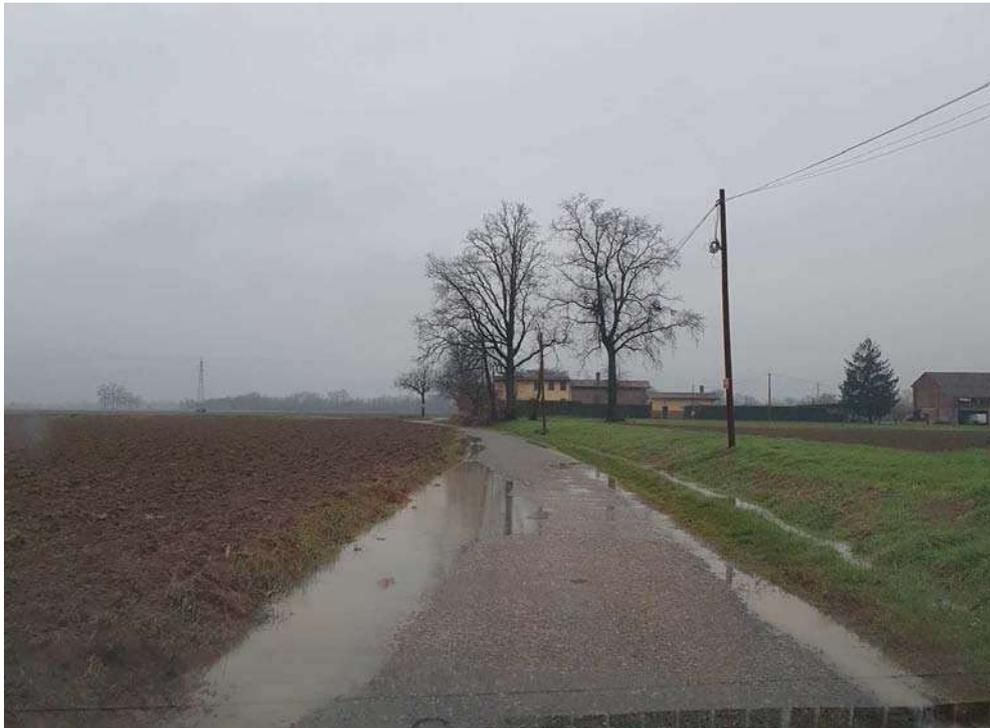
Negli ultimi anni, e seppure con l'aggiunta negli anni '90 della captazione delle portate di magra e di prima pioggia a mezzo del nuovo colatore situato a monte della ferrovia TO-PC, sono segnalati frequenti allagamenti in loc. Bonina di Rottofreno probabilmente dovuti al concorso di due cause, l'una riconducibile alla riduzione di sezione ed in alcuni casi alla sparizione dei canali agricoli originariamente esistenti e che consentivano il deflusso delle acque rilasciate dagli scolmatori di cui è provvisto il colatore fognario e, dall'altro, dalla ridotta sezione di deflusso del colatore lungo la strada comunale della Bonina e dall'assenza di adeguate pendenze per convogliare le acque rilasciate sulla superficie dei campi verso il colatore originariamente posto lungo la testata di valle degli appezzamenti.

I ricorrenti allagamenti della sede viabile lungo la strada comunale della Bonina

- 1_ Ripristino efficienza dei canali di scolo interpoderali;
- 2_ Verifica dimensionamento sezione idraulica del colatore lungo la strada comunale della Bonina ed eventuale sua risagomatura unitamente al ripristino delle originarie pendenze per il convogliamento delle acque verso le opere di presa;
