PIANO URBANISTICO GENERALE

COMUNE DI SAN GIORGIO PIACENTINO

QUADRO CONOSCITIVO DIAGNOSTICO

ALLEGATO AL QUADRO CONOSCITIVO -
ANALISI DEI QUARTIERI E DEI TESSUTI OMOGENEI

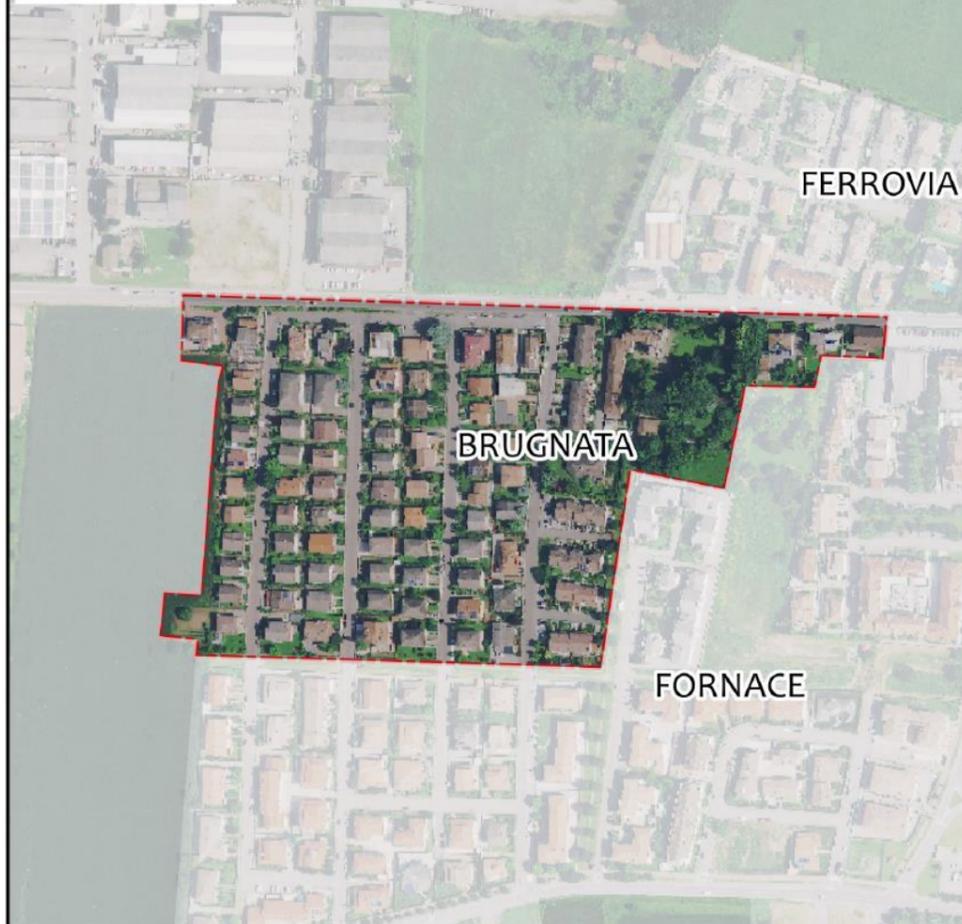
SAN NICOLÒ – 1 A QUARTIERE BRUGNATA

Il quartiere si trova nel centro urbano dell'abitato di San Nicolò in adiacenza all'asse stradale della via Emilia a sud della stessa infrastruttura. Trattasi di quartiere a destinazione prettamente residenziale caratterizzato da edificato a bassa densità edilizia.

Si segnala la presenza di parcheggi pubblici e da verde a carattere privato pertinenziale alle abitazioni.

La via Emilia, caratterizzata da alta percorrenza, coincide in questo tratto con il tracciato dell'itinerario della via Francigena.

Il quartiere risulta servito dalla linea del trasporto pubblico che percorre la stessa via Emilia.

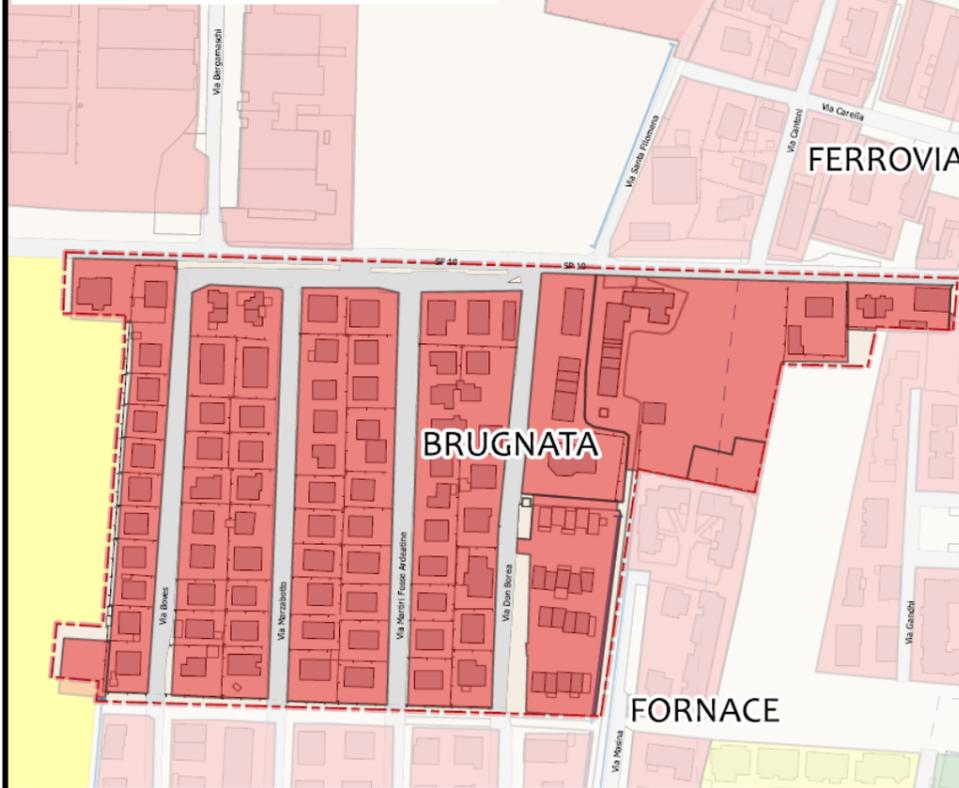
EFFICIENZA ENERGETICA E POLARITÀ SOCIALI

Il quartiere risulta caratterizzato da tessuti residenziali a bassa densità a prevalente tipologia unifamiliare. In generale l'edificato, databile agli anni '60 del novecento, è caratterizzato da bassa efficienza energetica. Tra le criticità presenti si sottolinea la carenza di verde pubblico e di percorsi legati alla mobilità dolce (percorsi ciclabili e pedonali). Si sottolinea inoltre la carenza di luoghi di incontro e ritrovo per la comunità e quindi la mancanza di polarità sociali.

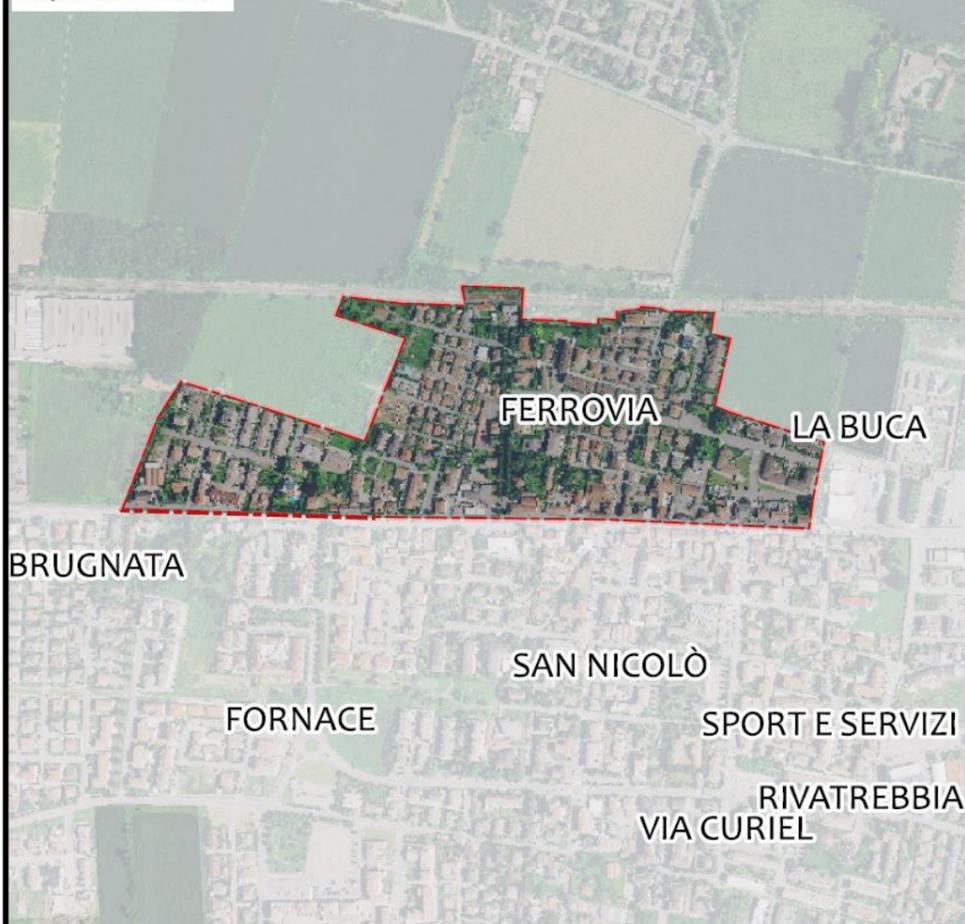
SAN NICOLÒ – 2 A QUARTIERE FERROVIA

Il quartiere si trova nel centro urbano dell'abitato di San Nicolò racchiuso tra l'infrastruttura ferroviaria della stazione e la via Emilia. Trattasi di quartiere a destinazione prettamente residenziale caratterizzato da edificato a medio-bassa densità edilizia.

La via Emilia, caratterizzata da alta percorrenza, coincide in questo tratto con il tracciato dell'itinerario della via Francigena.

Il quartiere risulta servito dalla linea del trasporto pubblico che percorre la stessa via Emilia.

Si segnala la presenza di stralci di tessuti storici che conservano a tratti la morfologia originaria dell'impianto urbanistico dell'isolato. Gli stessi hanno però subito importanti trasformazioni tipologiche nella caratterizzazione degli edifici.

Tra le criticità presenti troviamo:

- Carenza di parcheggi pubblici
- Carenza di percorsi dedicati alla mobilità ciclabile e pedonale

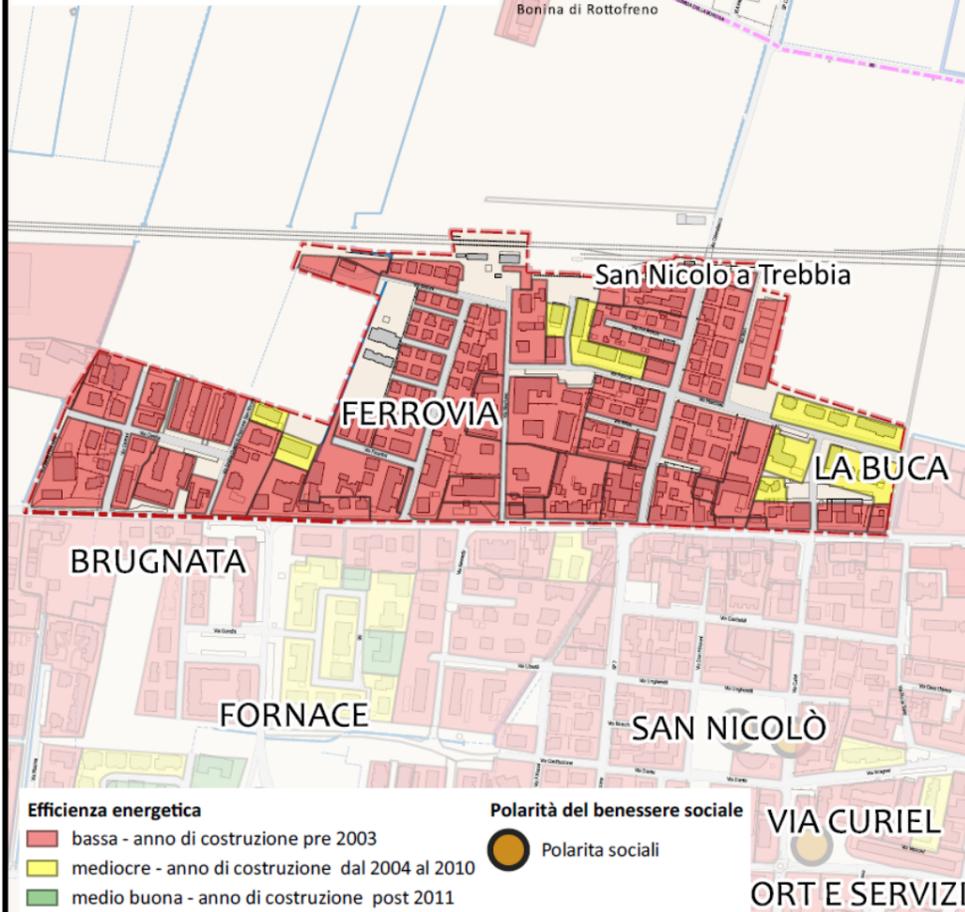
EFFICIENZA ENERGETICA E POLARITÀ SOCIALI

Il quartiere risulta caratterizzato da tessuti residenziali a bassa e media densità. In generale l'edificato, sviluppatosi a partire dagli anni '60 fino agli '80, è caratterizzato da bassa efficienza energetica ad eccezione di alcune costruzioni realizzate nel primo decennio degli anni 2000 caratterizzate da mediocre efficienza energetica.

Non sono presenti particolari luoghi riconosciuti quali polarità aggregativa. Sono presenti alcune attività commerciali/terziarie e residenziali/produktive/artigianali attestanti l'asse della via Emilia. Si segnala la carenza di spazi di verde pubblico nella fascia dell'abitato limitrofo alla stazione ferroviaria.

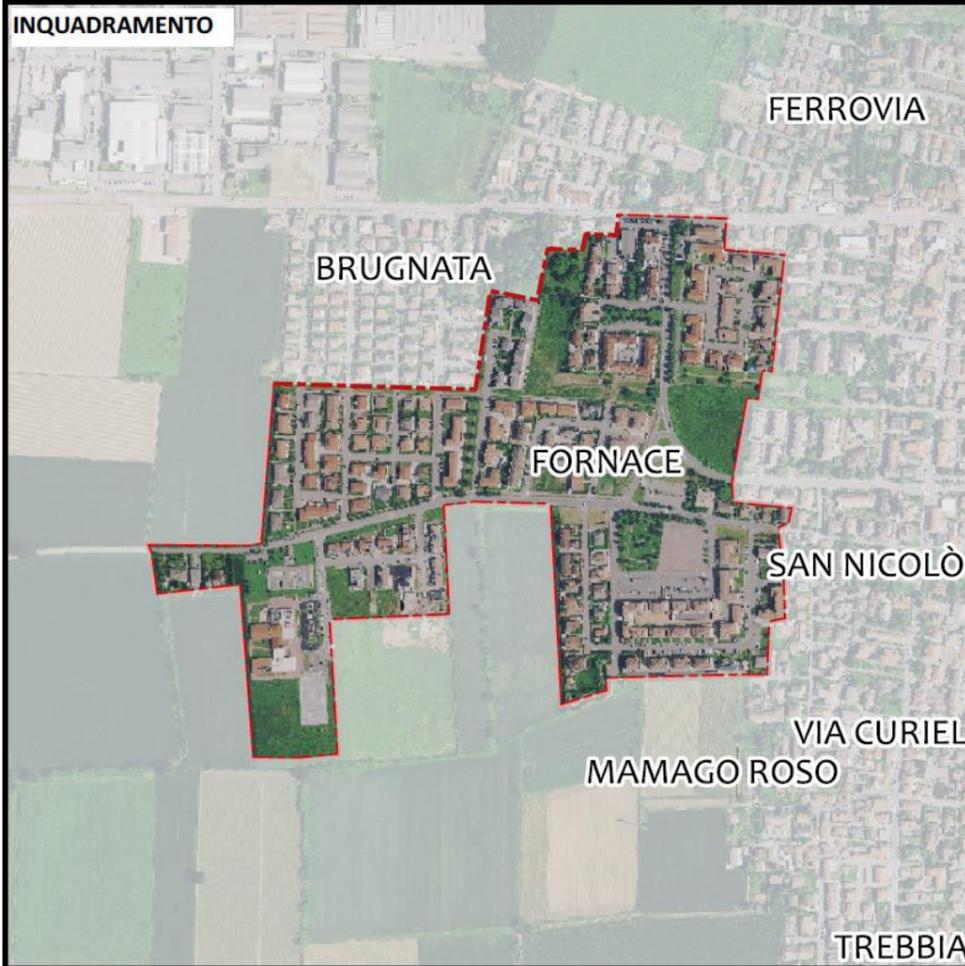
SAN NICOLÒ – 3 A QUARTIERE FORNACE

Il quartiere si trova nel centro urbano dell'abitato di San Nicolò racchiuso a livello generale tra la via Emilia e la via Lampugnana. La parte più a sud del quartiere si relaziona con il territorio rurale.

Trattasi di quartiere di recente realizzazione, particolarmente ricco di dotazioni territoriali e spazi di fruizione pubblica.

Tale quartiere è caratterizzato dalla presenza di numerosi servizi, tra cui il nuovo polo scolastico di via Serena. Tra le aree di dotazione spicca il progetto ormai in fase di cantiere inerente un nuovo palazzetto dello sport e di una piscina pubblica scoperta.

Il quartiere è inoltre caratterizzato dalla presenza di aree di previsione di PSC in corso di attuazione mediante Accordo Operativo.

La parziale attuazione delle aree di PSC permette la risoluzione di problematiche legate alla congestione del traffico presso il polo scolastico.

Il reticolo delle strade intermedie di distribuzione alle residenze, presenta sezioni stradali abbastanza ampie e adeguatamente dotate di parcheggi a lato strada. E' presente il servizio di trasporto pubblico, nonché una buona presenza di percorsi pedonali in sede propria (marciapiedi) e piste ciclabili.

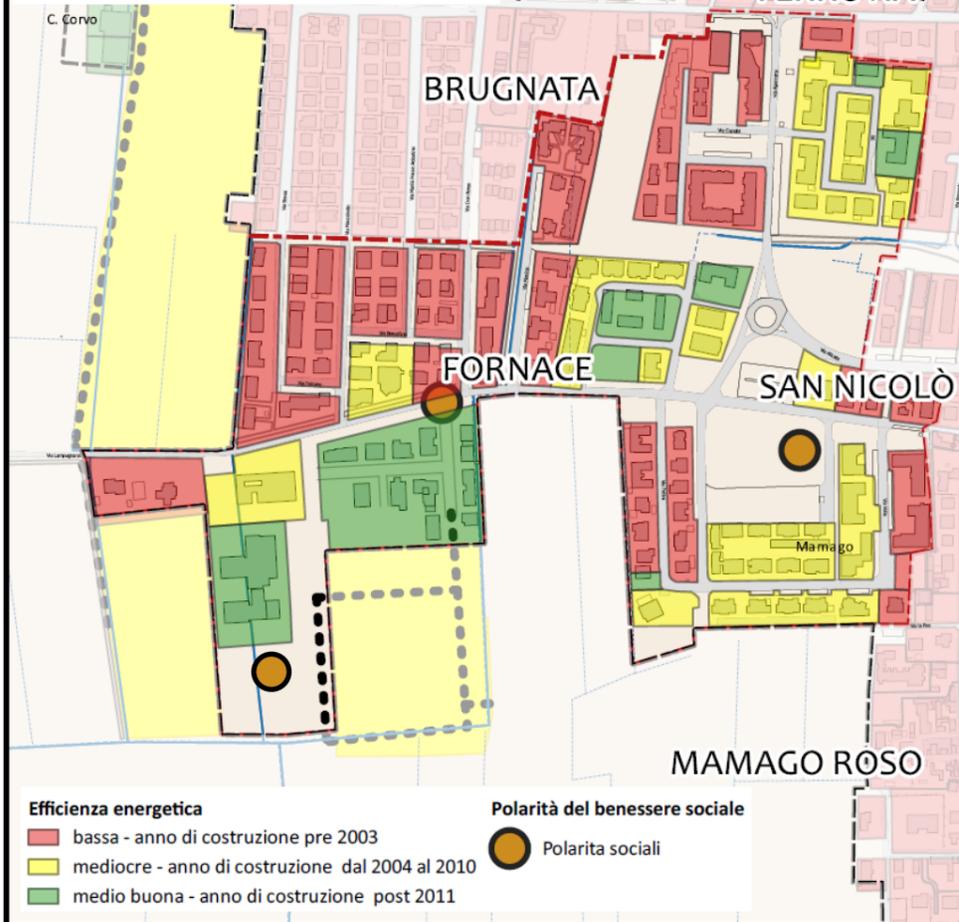
EFFICIENZA ENERGETICA E POLARITÀ SOCIALI

Il quartiere risulta caratterizzato da tessuti residenziali a media densità e in parte da edificato pluripiano, quest'ultimo attestante principalmente su p.zza Pace. P.zza pace è riconosciuta come polo commerciale anche se, al momento, si riscontra una certa presenza di esercizi commerciali dismessi. L'edificato in generale è abbastanza recente con buone performances energetiche.

Tra i luoghi di polarità sociale, riconosciuti quale punto di ritrovo per la socializzazione degli abitanti del luogo, è presente P.zza Pace, specialmente per la porzione adibita a verde pubblico attrezzato. Altro asse di richiamo è rappresentato dalla strada Lampugnana che costituisce un punto di ritrovo ed aggregazione specialmente durante i giorni festivi. Si segnala la presenza di assi viari storici e di alcuni edifici di interesse architettonico, sempre lungo il tracciato della via Lampugnana.

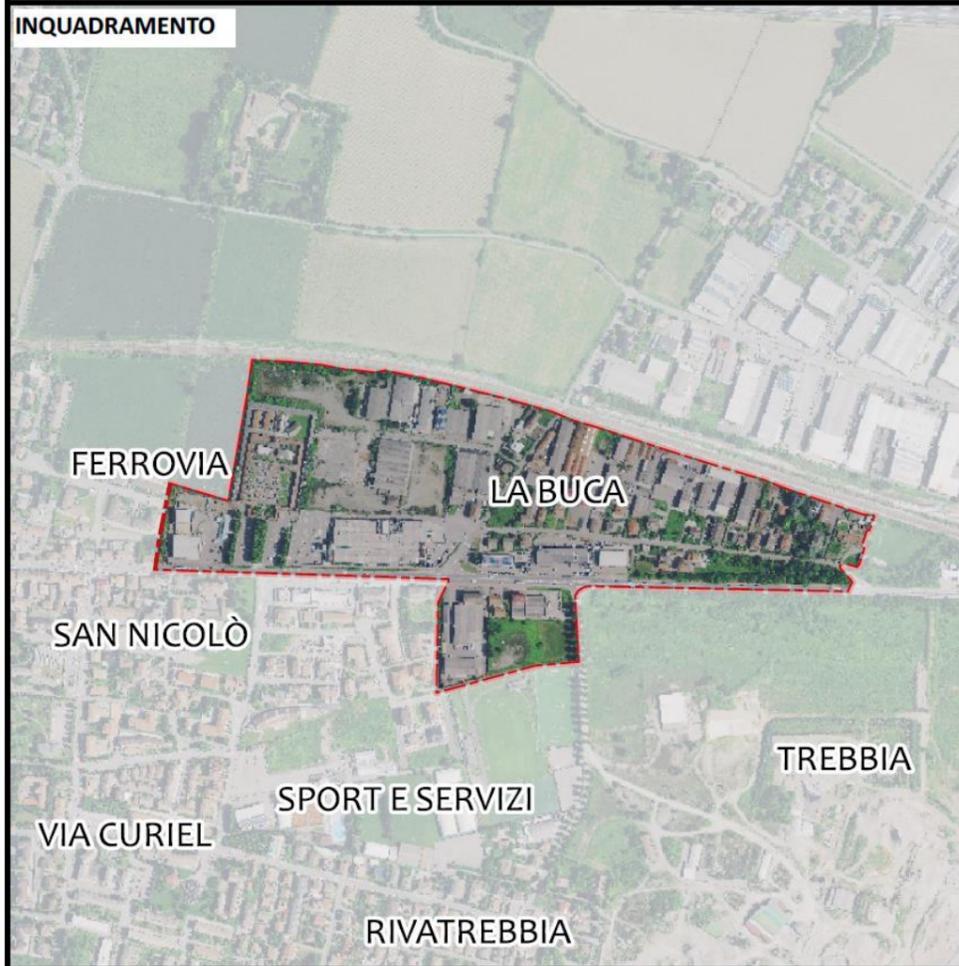
SAN NICOLÒ' – 4 A QUARTIERE LA BUCA

Il quartiere risulta racchiuso tra la linea ferroviaria e la via Emilia in posizione periferica rispetto al centro abitato di San Nicolò. Caratterizzato da assenza di servizi, ad esclusione di quelli cimiteriali, si trova in posizione ribassata rispetto al livello della via Emilia e si contraddistingue per la presenza di edificato a funzione produttiva-terziaria.

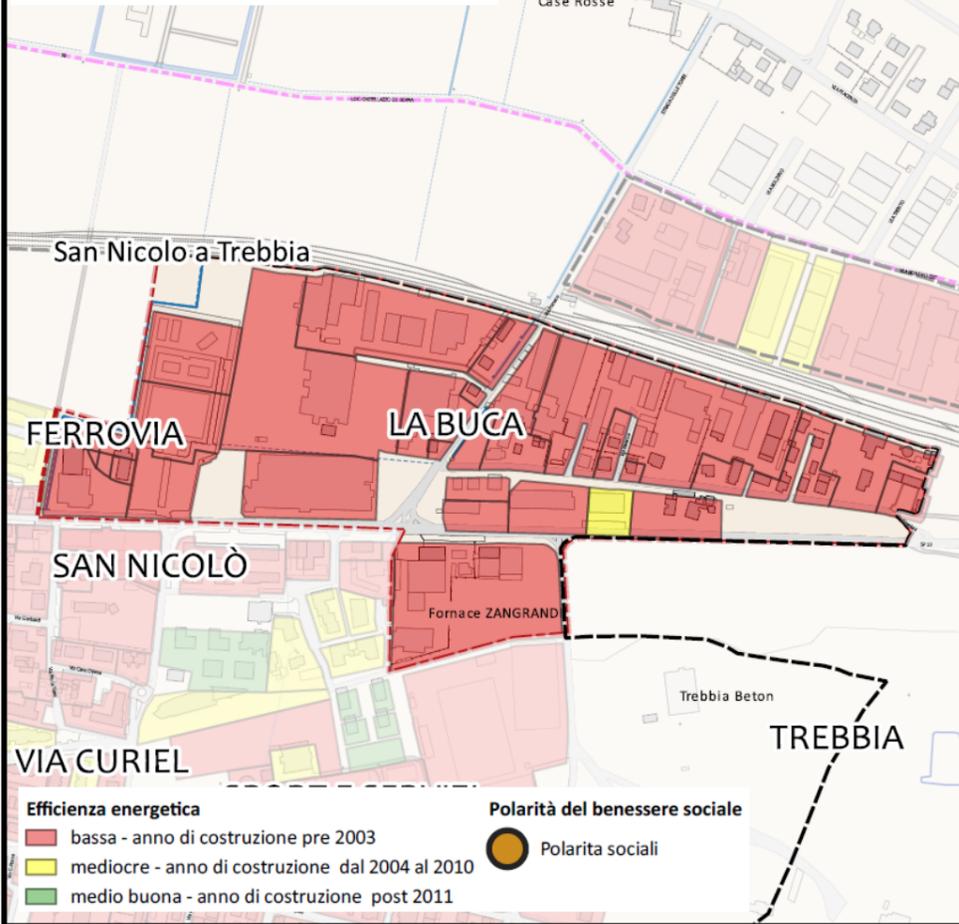
EFFICIENZA ENERGETICA E POLARITÀ SOCIALI

Il quartiere risulta caratterizzato da edifici destinati principalmente a funzioni produttive e commerciali-terziarie costruiti prima degli anni 2000 caratterizzati da scarsa efficienza energetica. Il quartiere presenta scarsa dotazione a verde ad eccezione di un filare alberato in fregio alla via Emilia.

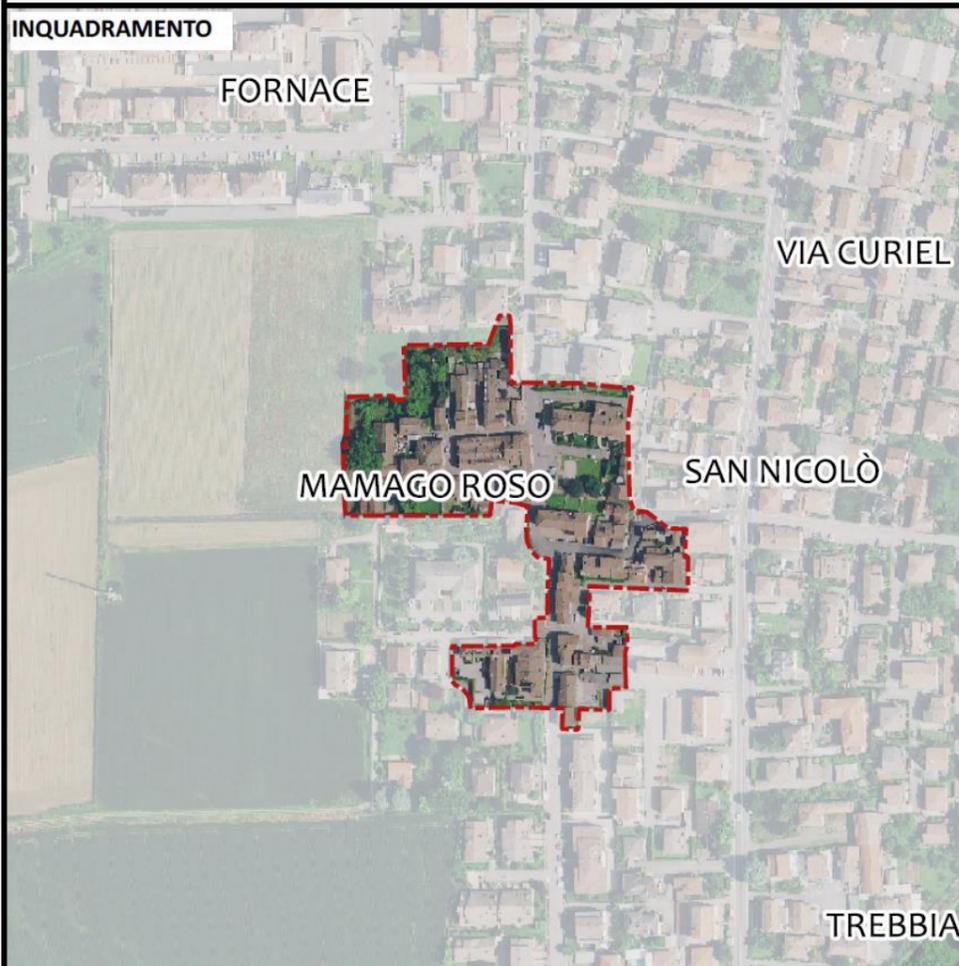
SAN NICOLÒ – 5 A QUARTIERE MAMAGO ROSO

Trattasi di tessuto storico di antica formazione, a carattere prettamente residenziale di origine anteriore al 1850 (fonte catasto napoleonico). Caratterizzato da viabilità difficoltosa data la sezione stradale di limitate dimensioni, presenta carenza di spazi di sosta pubblica. Presenta carenza di percorsi ciclabili dedicati. Si registra inoltre nel quartiere assenza di servizi ad eccezione di area adibita a verde pubblico al centro dell'edificato.

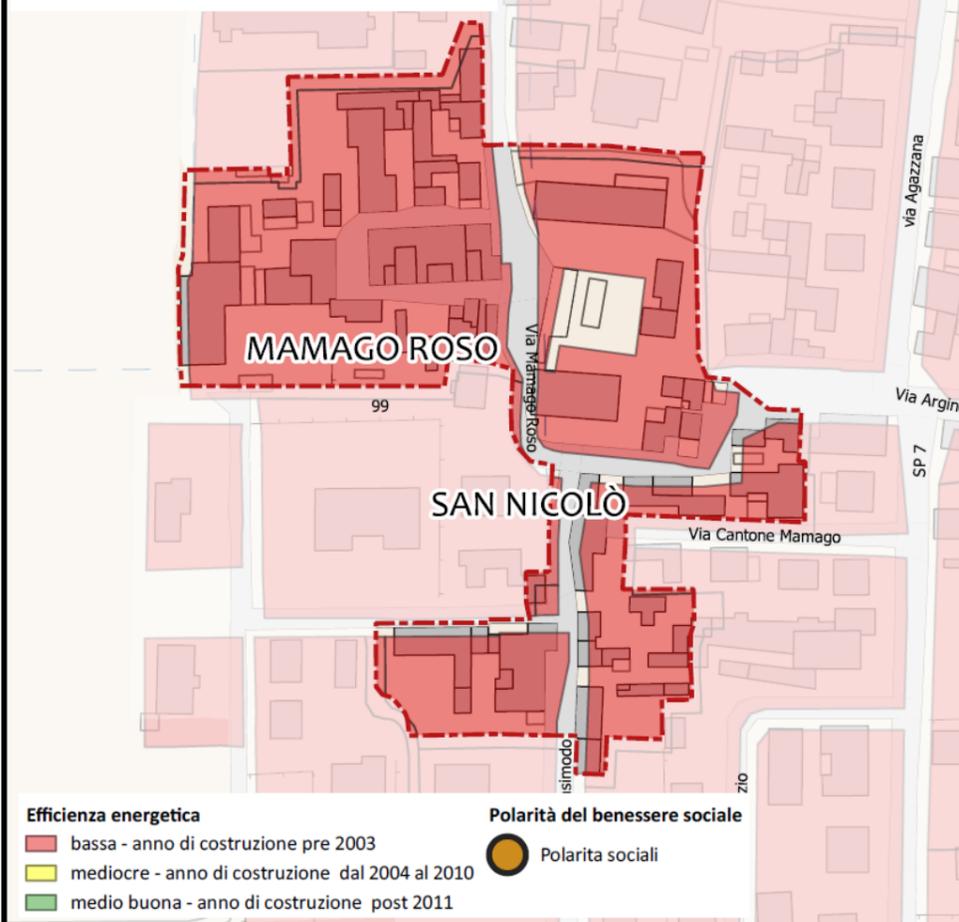
EFFICIENZA ENERGETICA E POLARITÀ SOCIALI

Il carattere storico dell'edificato, già presente nell'ottocento, delinea un costruito avente bassa efficienza energetica. Lo stesso edificato caratterizzato prevalentemente da bassa-media densità presenta un impianto privo di punti di ritrovo e polarità sociale. A livello funzionale si segnala la carenza di servizi commerciali.

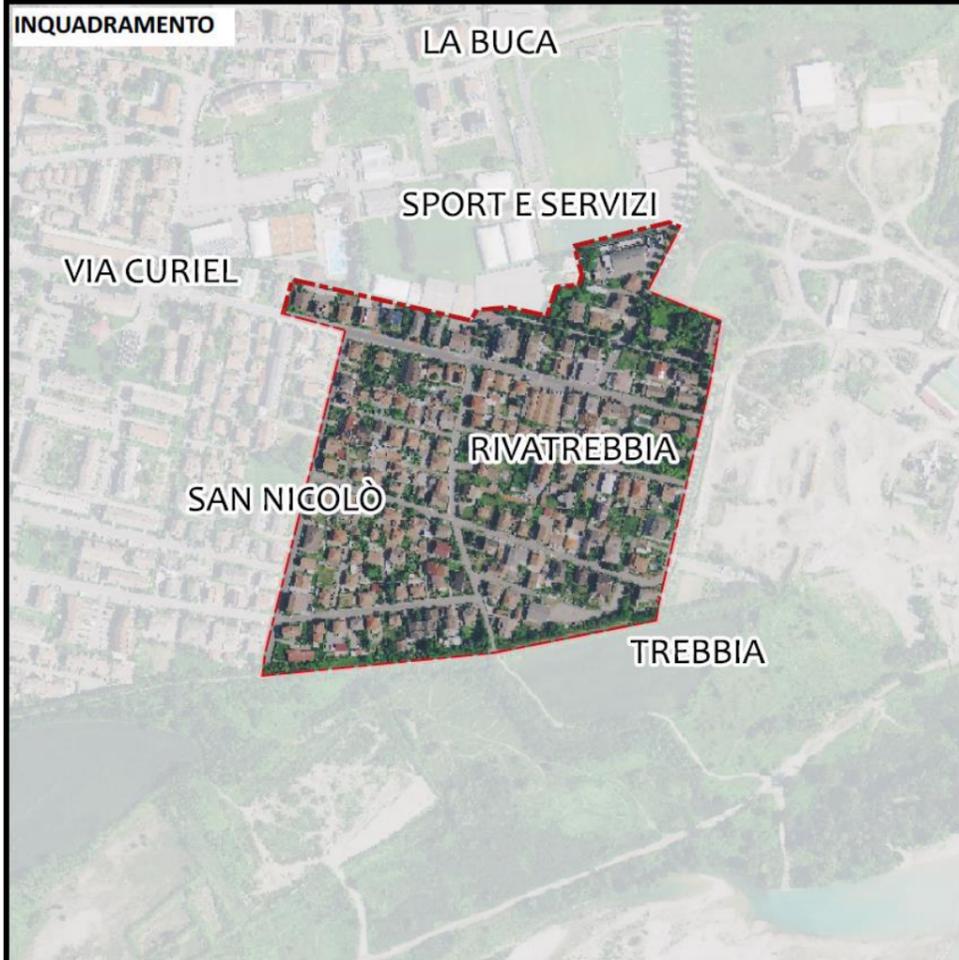
SAN NICOLO' – 6 A QUARTIERE RIVATREBBIA

Il quartiere, a carattere prettamente residenziale, è delimitato a nord dalla via XXV Aprile e a sud dal lungofiume Trebbia. Caratterizzato da edilizia a bassa densità presenta una buona dotazione di servizi sia a livello qualitativo che quantitativo. Si segnala la presenza di piste ciclabili e nella parte a nord del quartiere della linea del trasporto pubblico.

Si segnala la carenza di:

- Parcheggi
- Piste ciclabili nella parte sud del quartiere

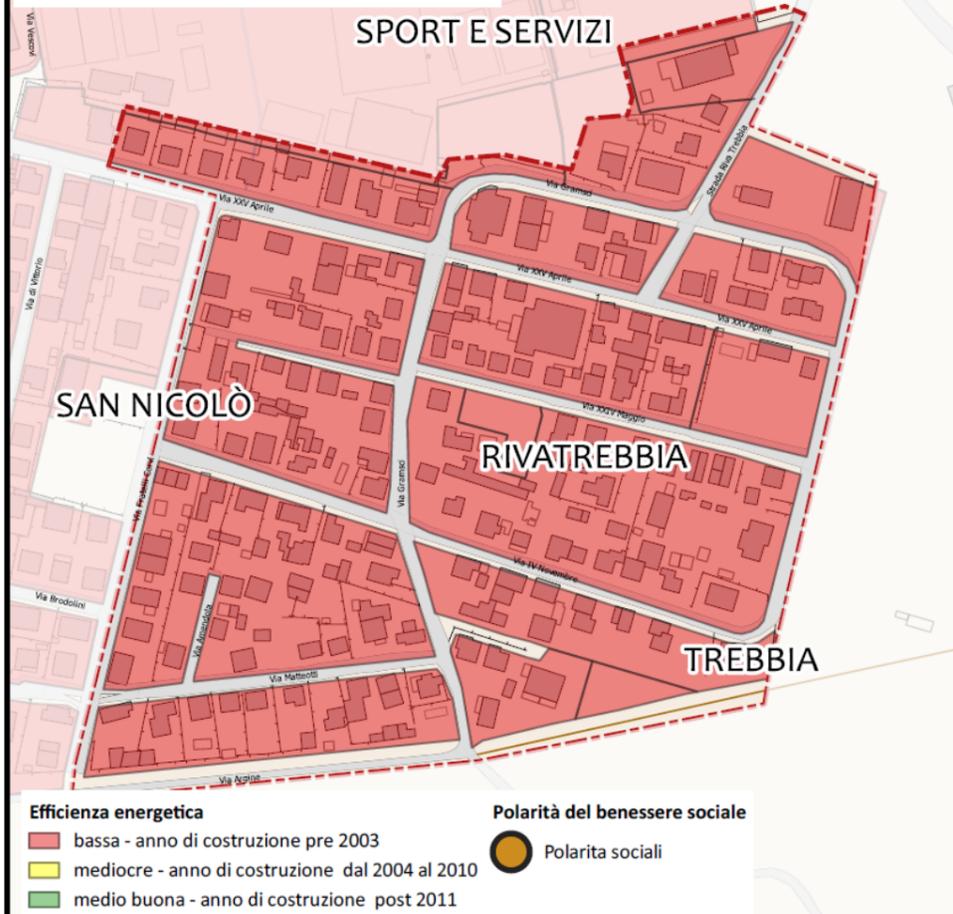
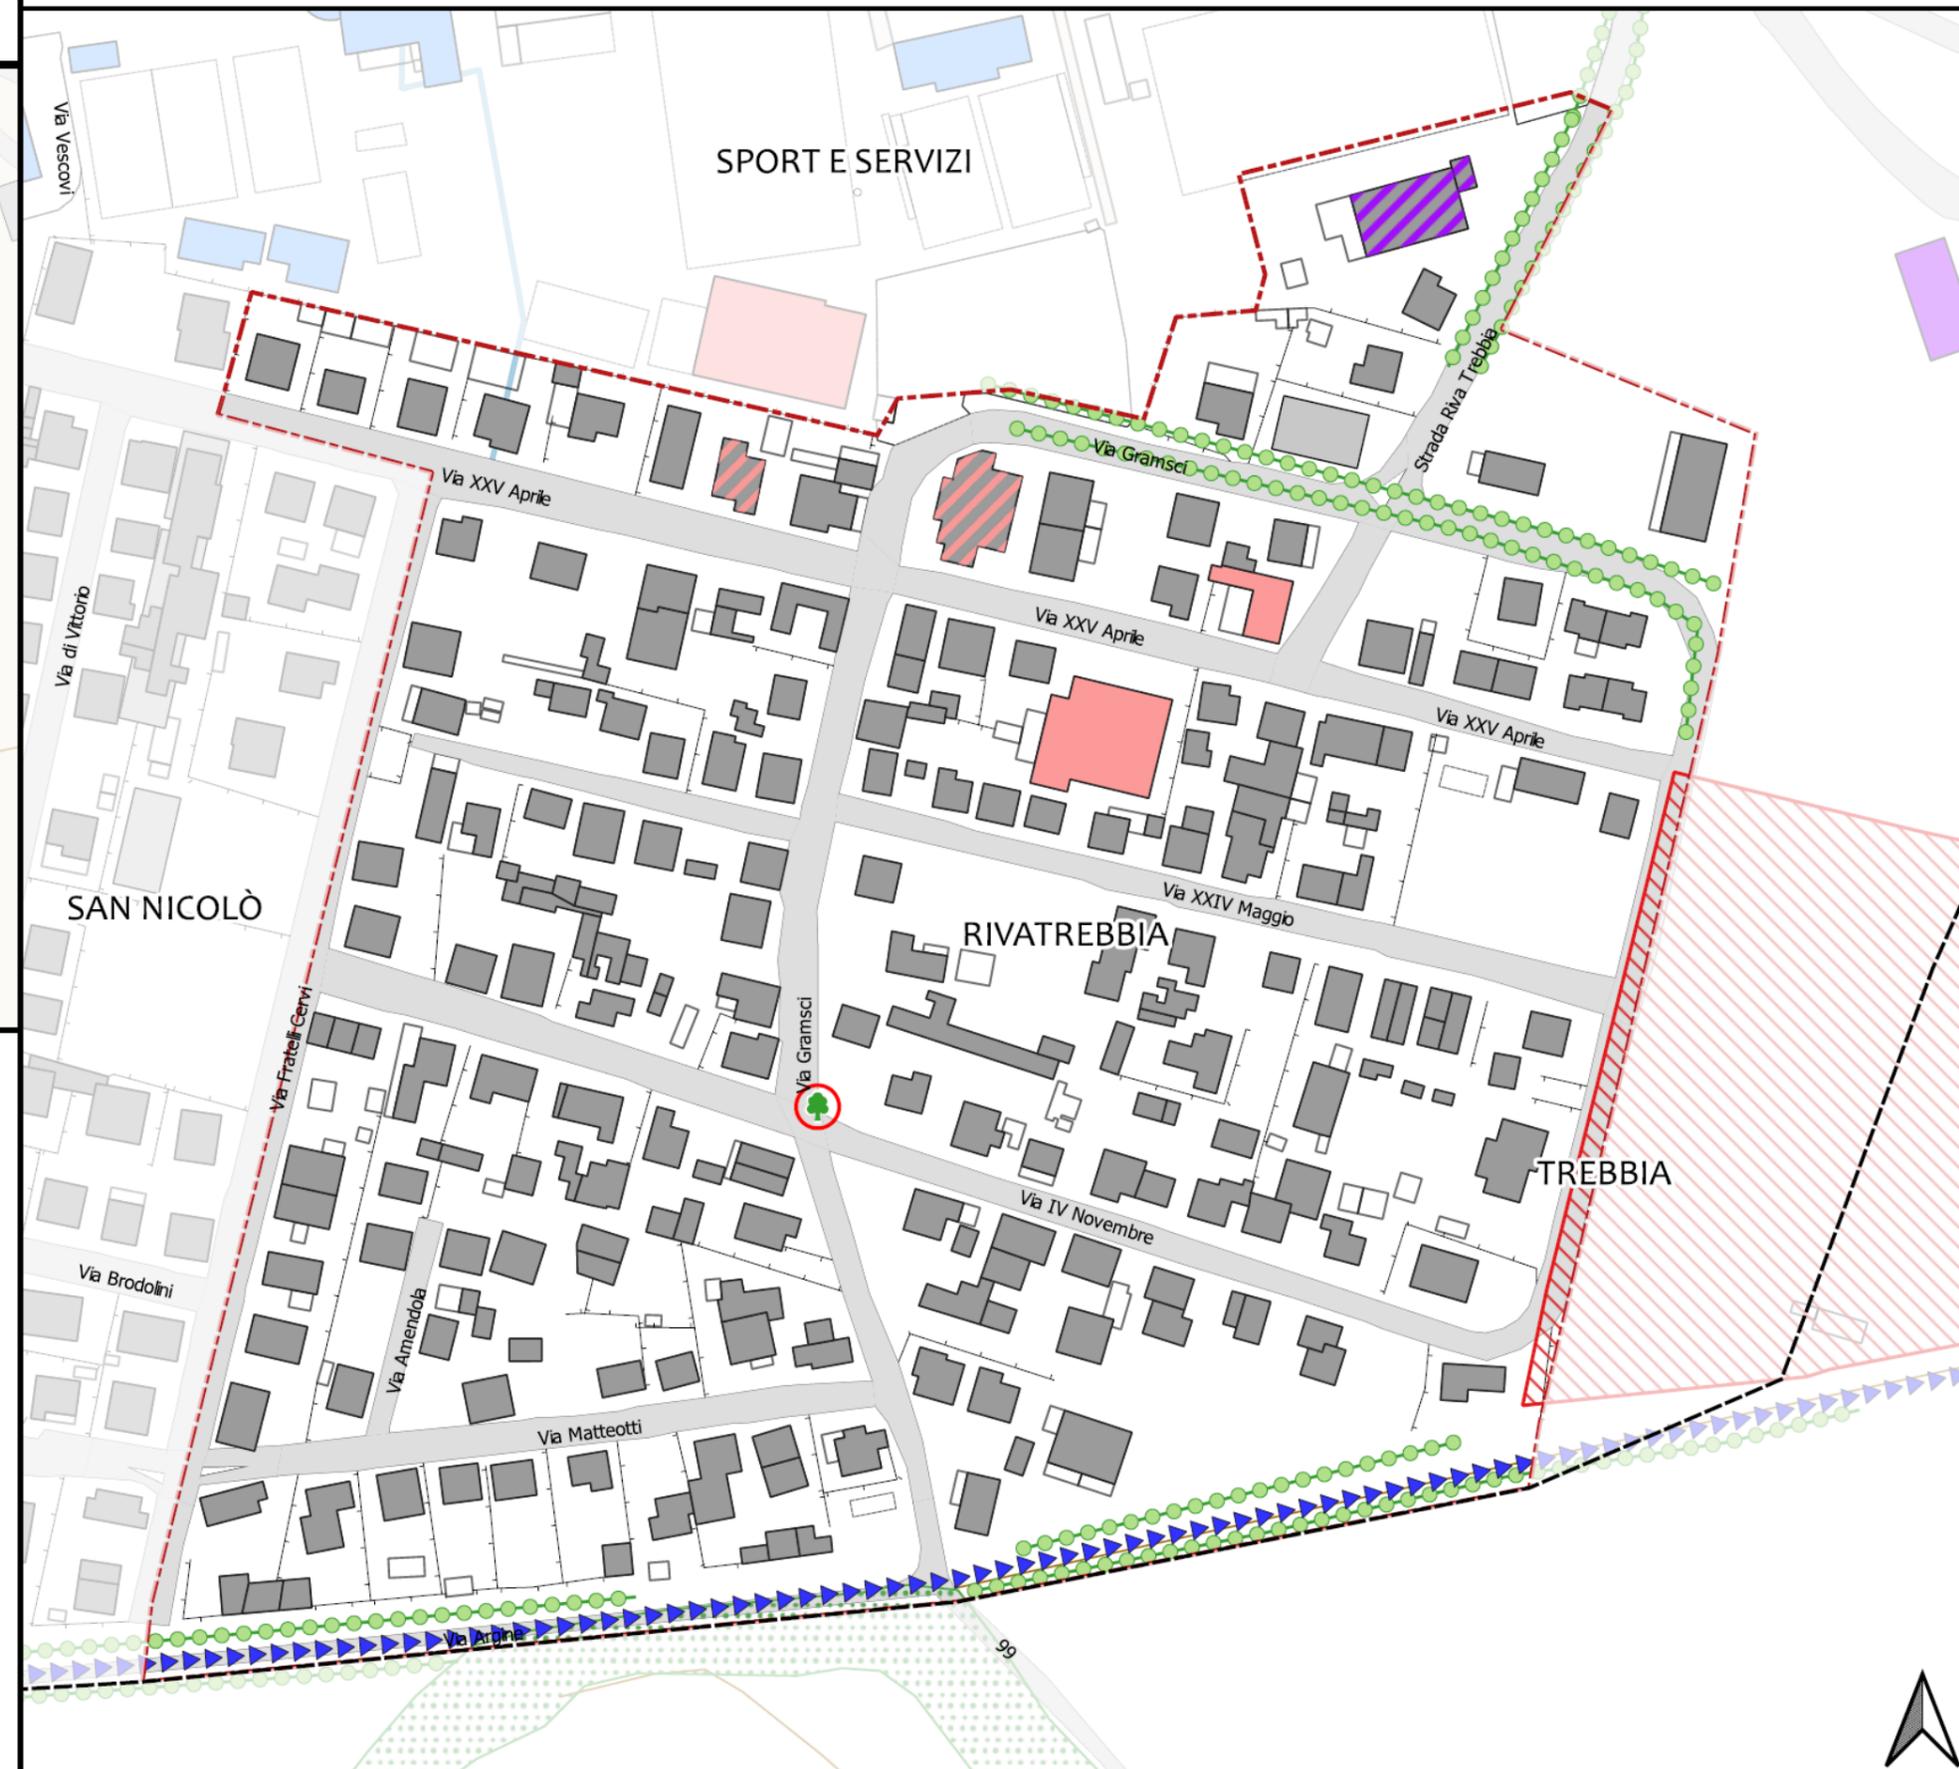
SAN NICOLÒ – 6 B QUARTIERE RIVATREBBIA

Il quartiere risulta caratterizzato da tessuti residenziali a bassa – media densità. In generale l’edificato, sviluppatosi a partire dagli anni ‘60 fino agli ‘80, è caratterizzato da bassa efficienza energetica. Non sono presenti particolari luoghi riconosciuti quali polarità aggregativa. Sono presenti alcune attività produttive/artigianali attestanti l’asse della via XXV Aprile. Si segnala la carenza di spazi di verde pubblico nella fascia dell’abitato limitrofo al lungofiume.

Tra gli elementi paesaggistici troviamo la presenza dell’argine lungofiume che necessita di valorizzazione, buona presenza di viali alberati ma anche di elementi detrattori del paesaggio rilevanti tra cui impianto di lavorazione inerti situato in fregio al greto del fiume.

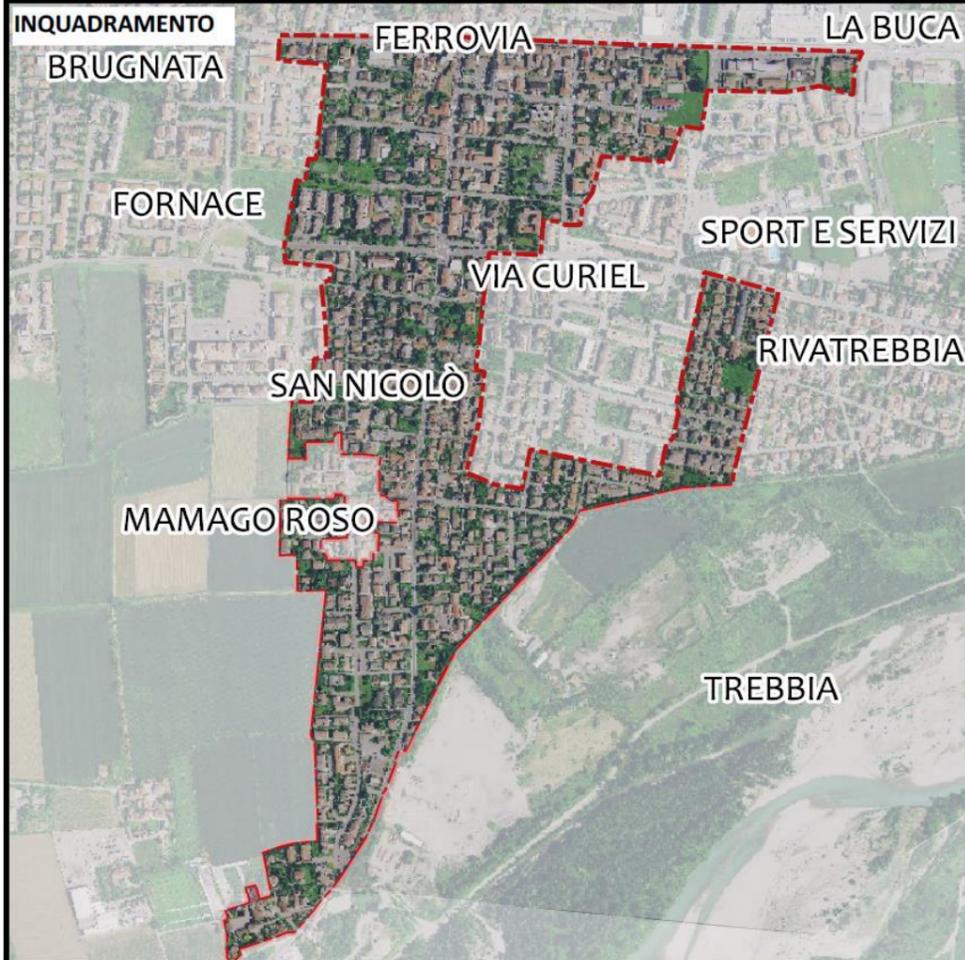
SAN NICOLÒ – 7 A QUARTIERE SAN NICOLÒ'

Il quartiere si trova nel centro urbano dell'abitato di San Nicolò a sud della via Emilia racchiuso a livello generale tra la stessa via Emilia e la strada provinciale 7 per Agazzano. Limitrofo, nella parte sud, al lungo fiume Trebbia è prevalentemente caratterizzato dalla presenza della funzione residenziale. L'asse interno di via Agazzano, che organizza l'accessibilità e la circolazione al quartiere, registra parziale presenza di attività commerciali. Nella parte sud del quartiere attestante la provinciale per Agazzano è presente il tessuto storico di Noce, anch'esso anteriore al 1850 (fonte catasto napoleonico). Si segnala, in generale, una buona presenza della rete di trasporto pubblico e la presenza di piste ciclabili, seppur a tratti discontinue, nella parte nord del quartiere.

Tra le criticità rilevate si riscontra:

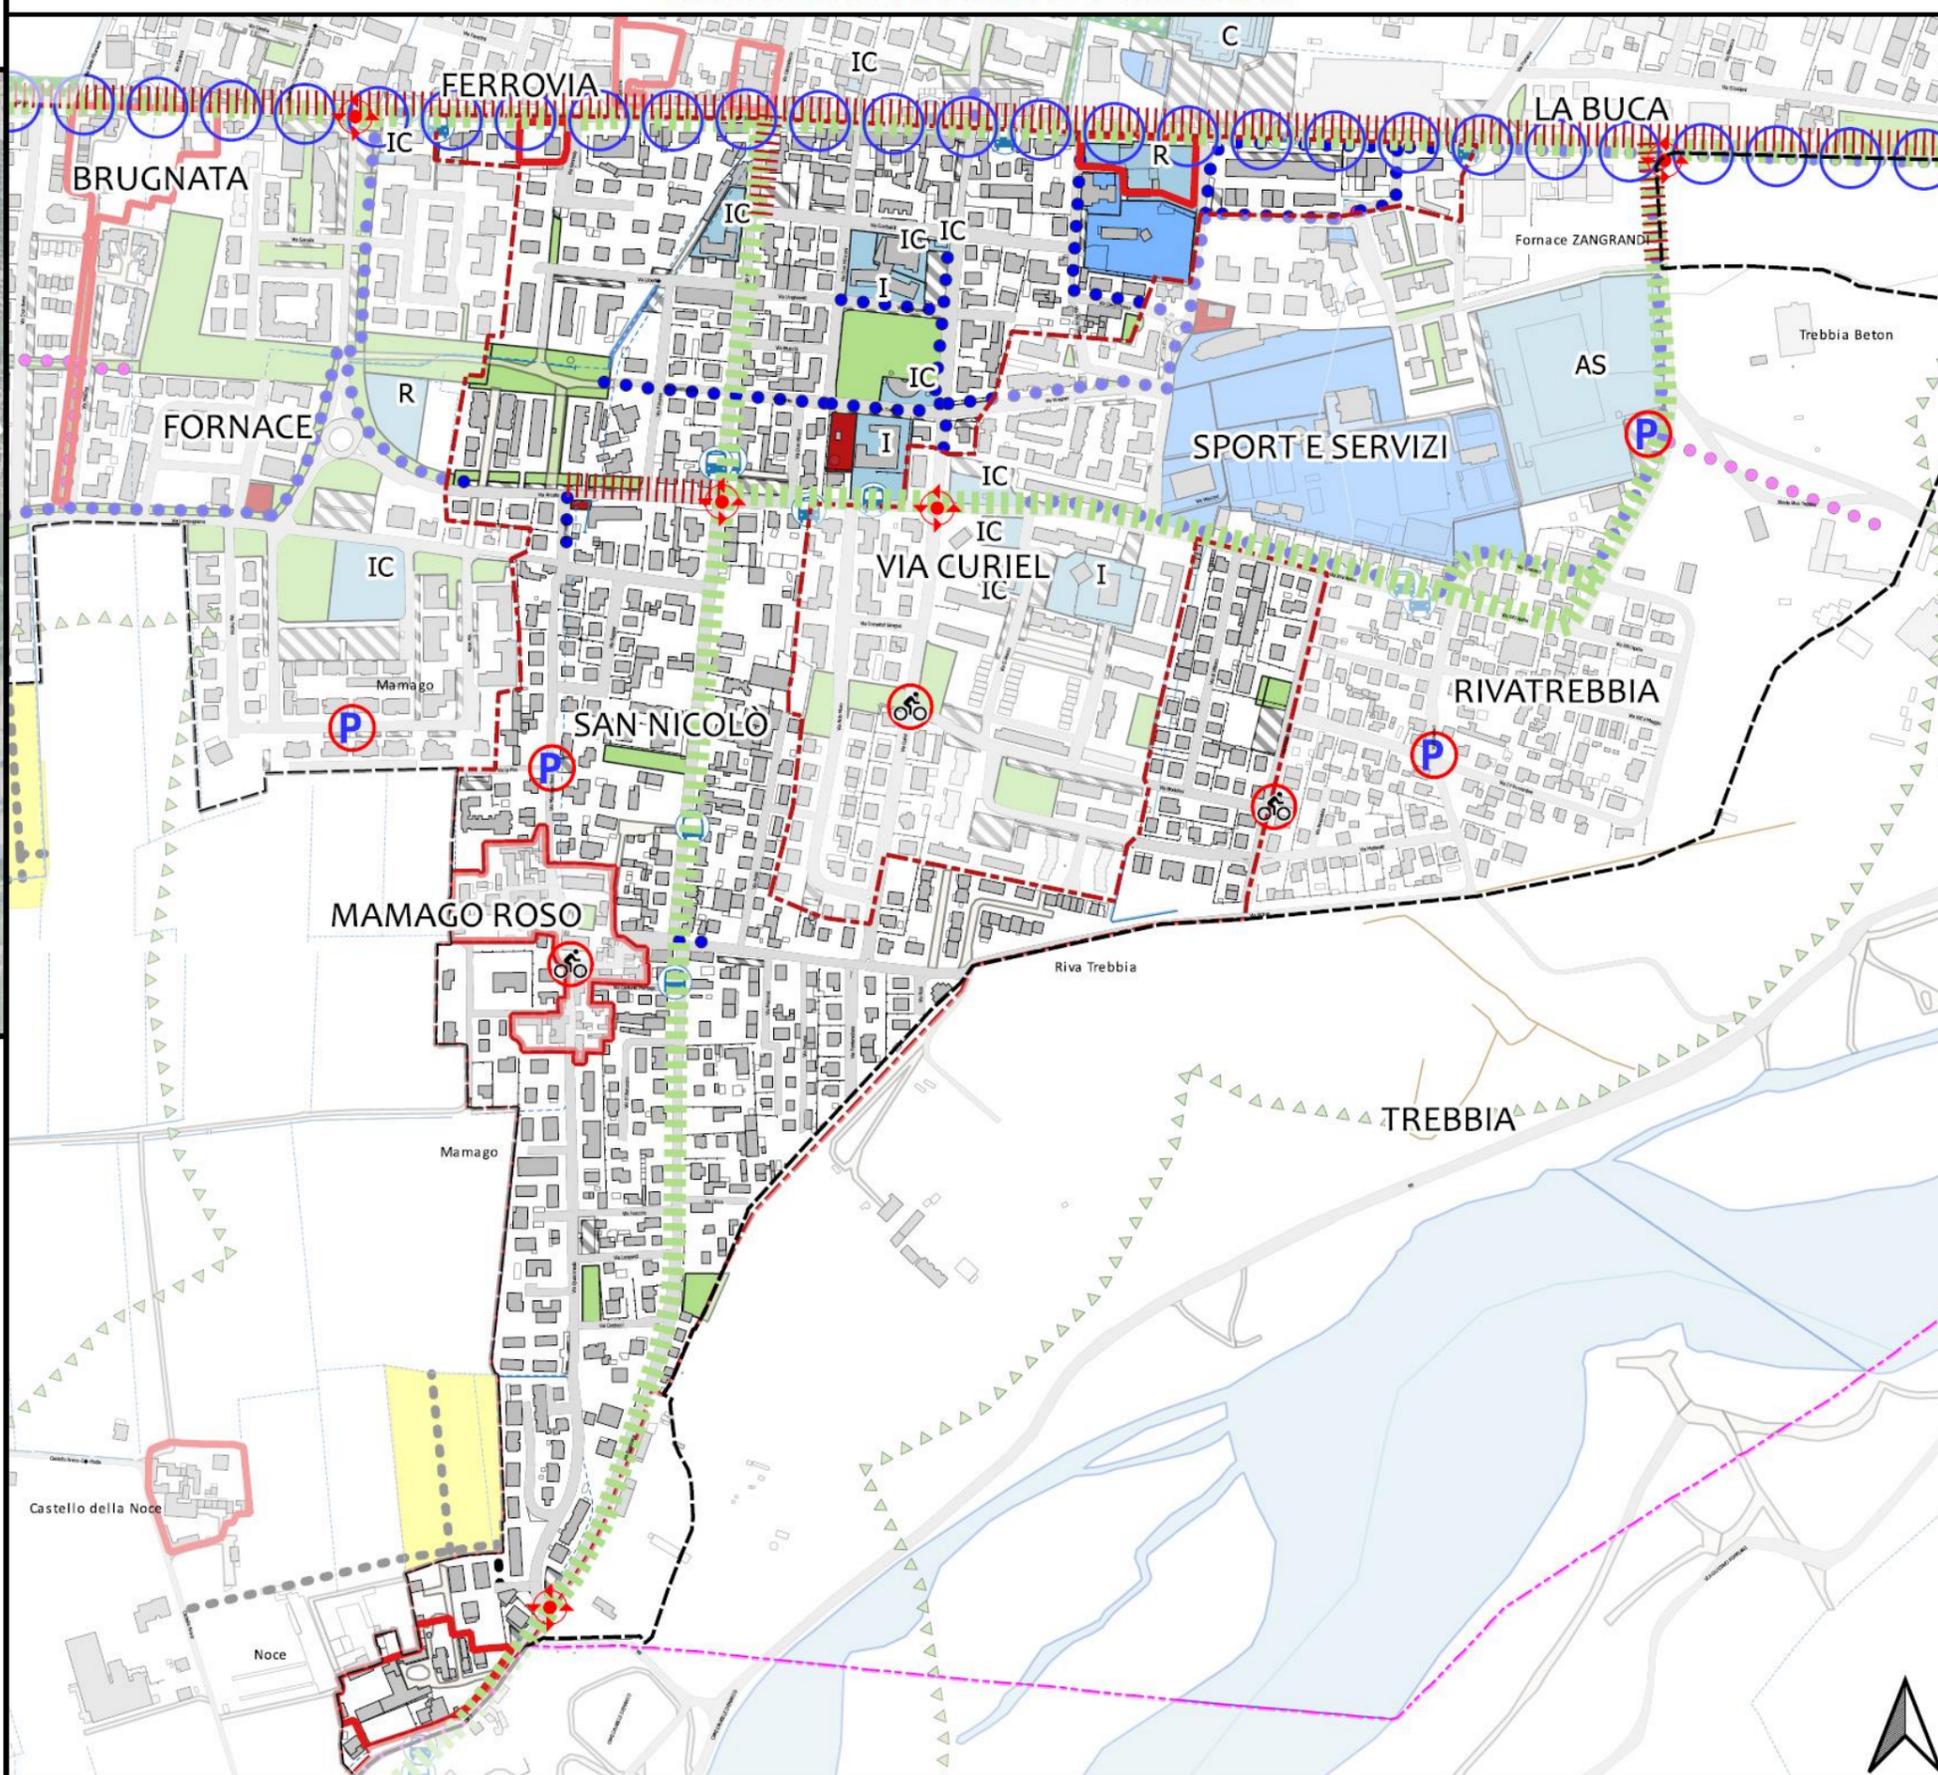
ACCESSIBILITÀ E DOTAZIONI TERRITORIALI

- carenza di parcheggi pubblici
- carenza di percorsi ciclabili dedicati (nella parte centrale del quartiere)
- incroci viabilistici trafficati tra i principali assi viari esistenti
- presenza di tratti viari ad alta percorrenza
