PIANO URBANISTICO GENERALE

COMUNE DI SAN GIORGIO PIACENTINO

QUADRO CONOSCITIVO DIAGNOSTICO

ALLEGATO AL QUADRO CONOSCITIVO -
ANALISI DEI QUARTIERI E DEI TESSUTI OMOGENEI

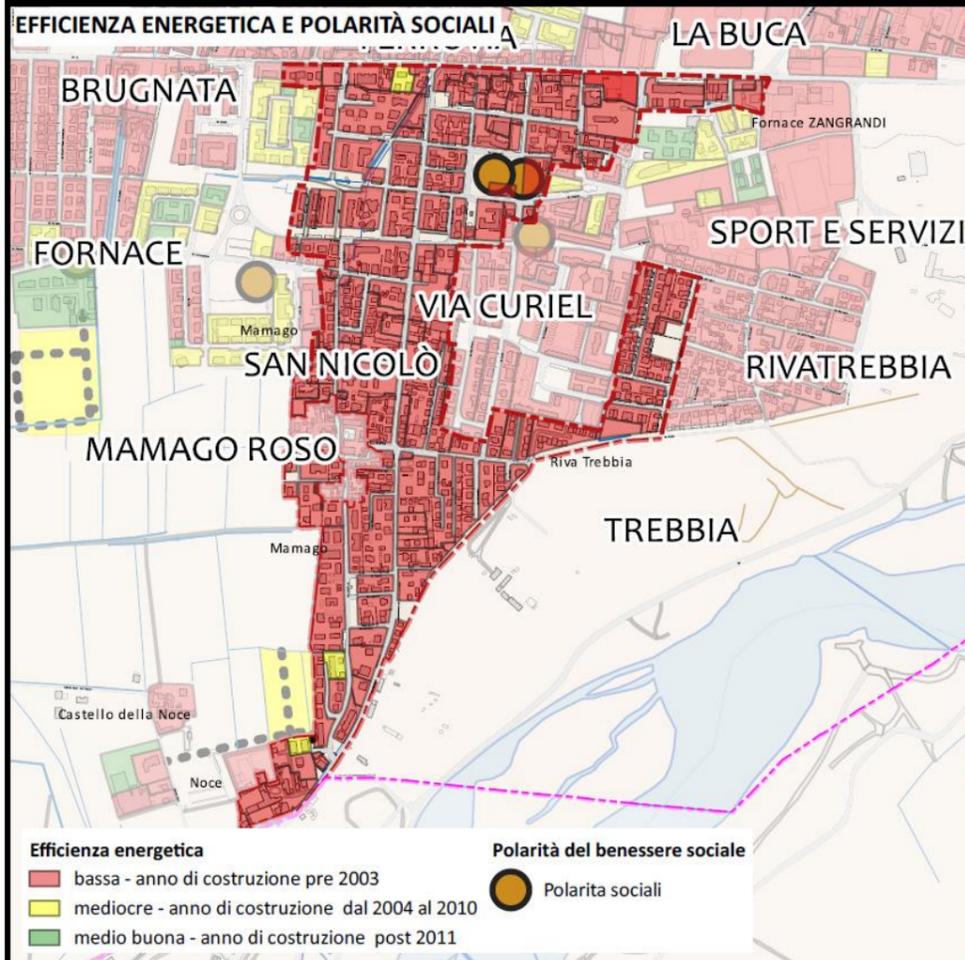
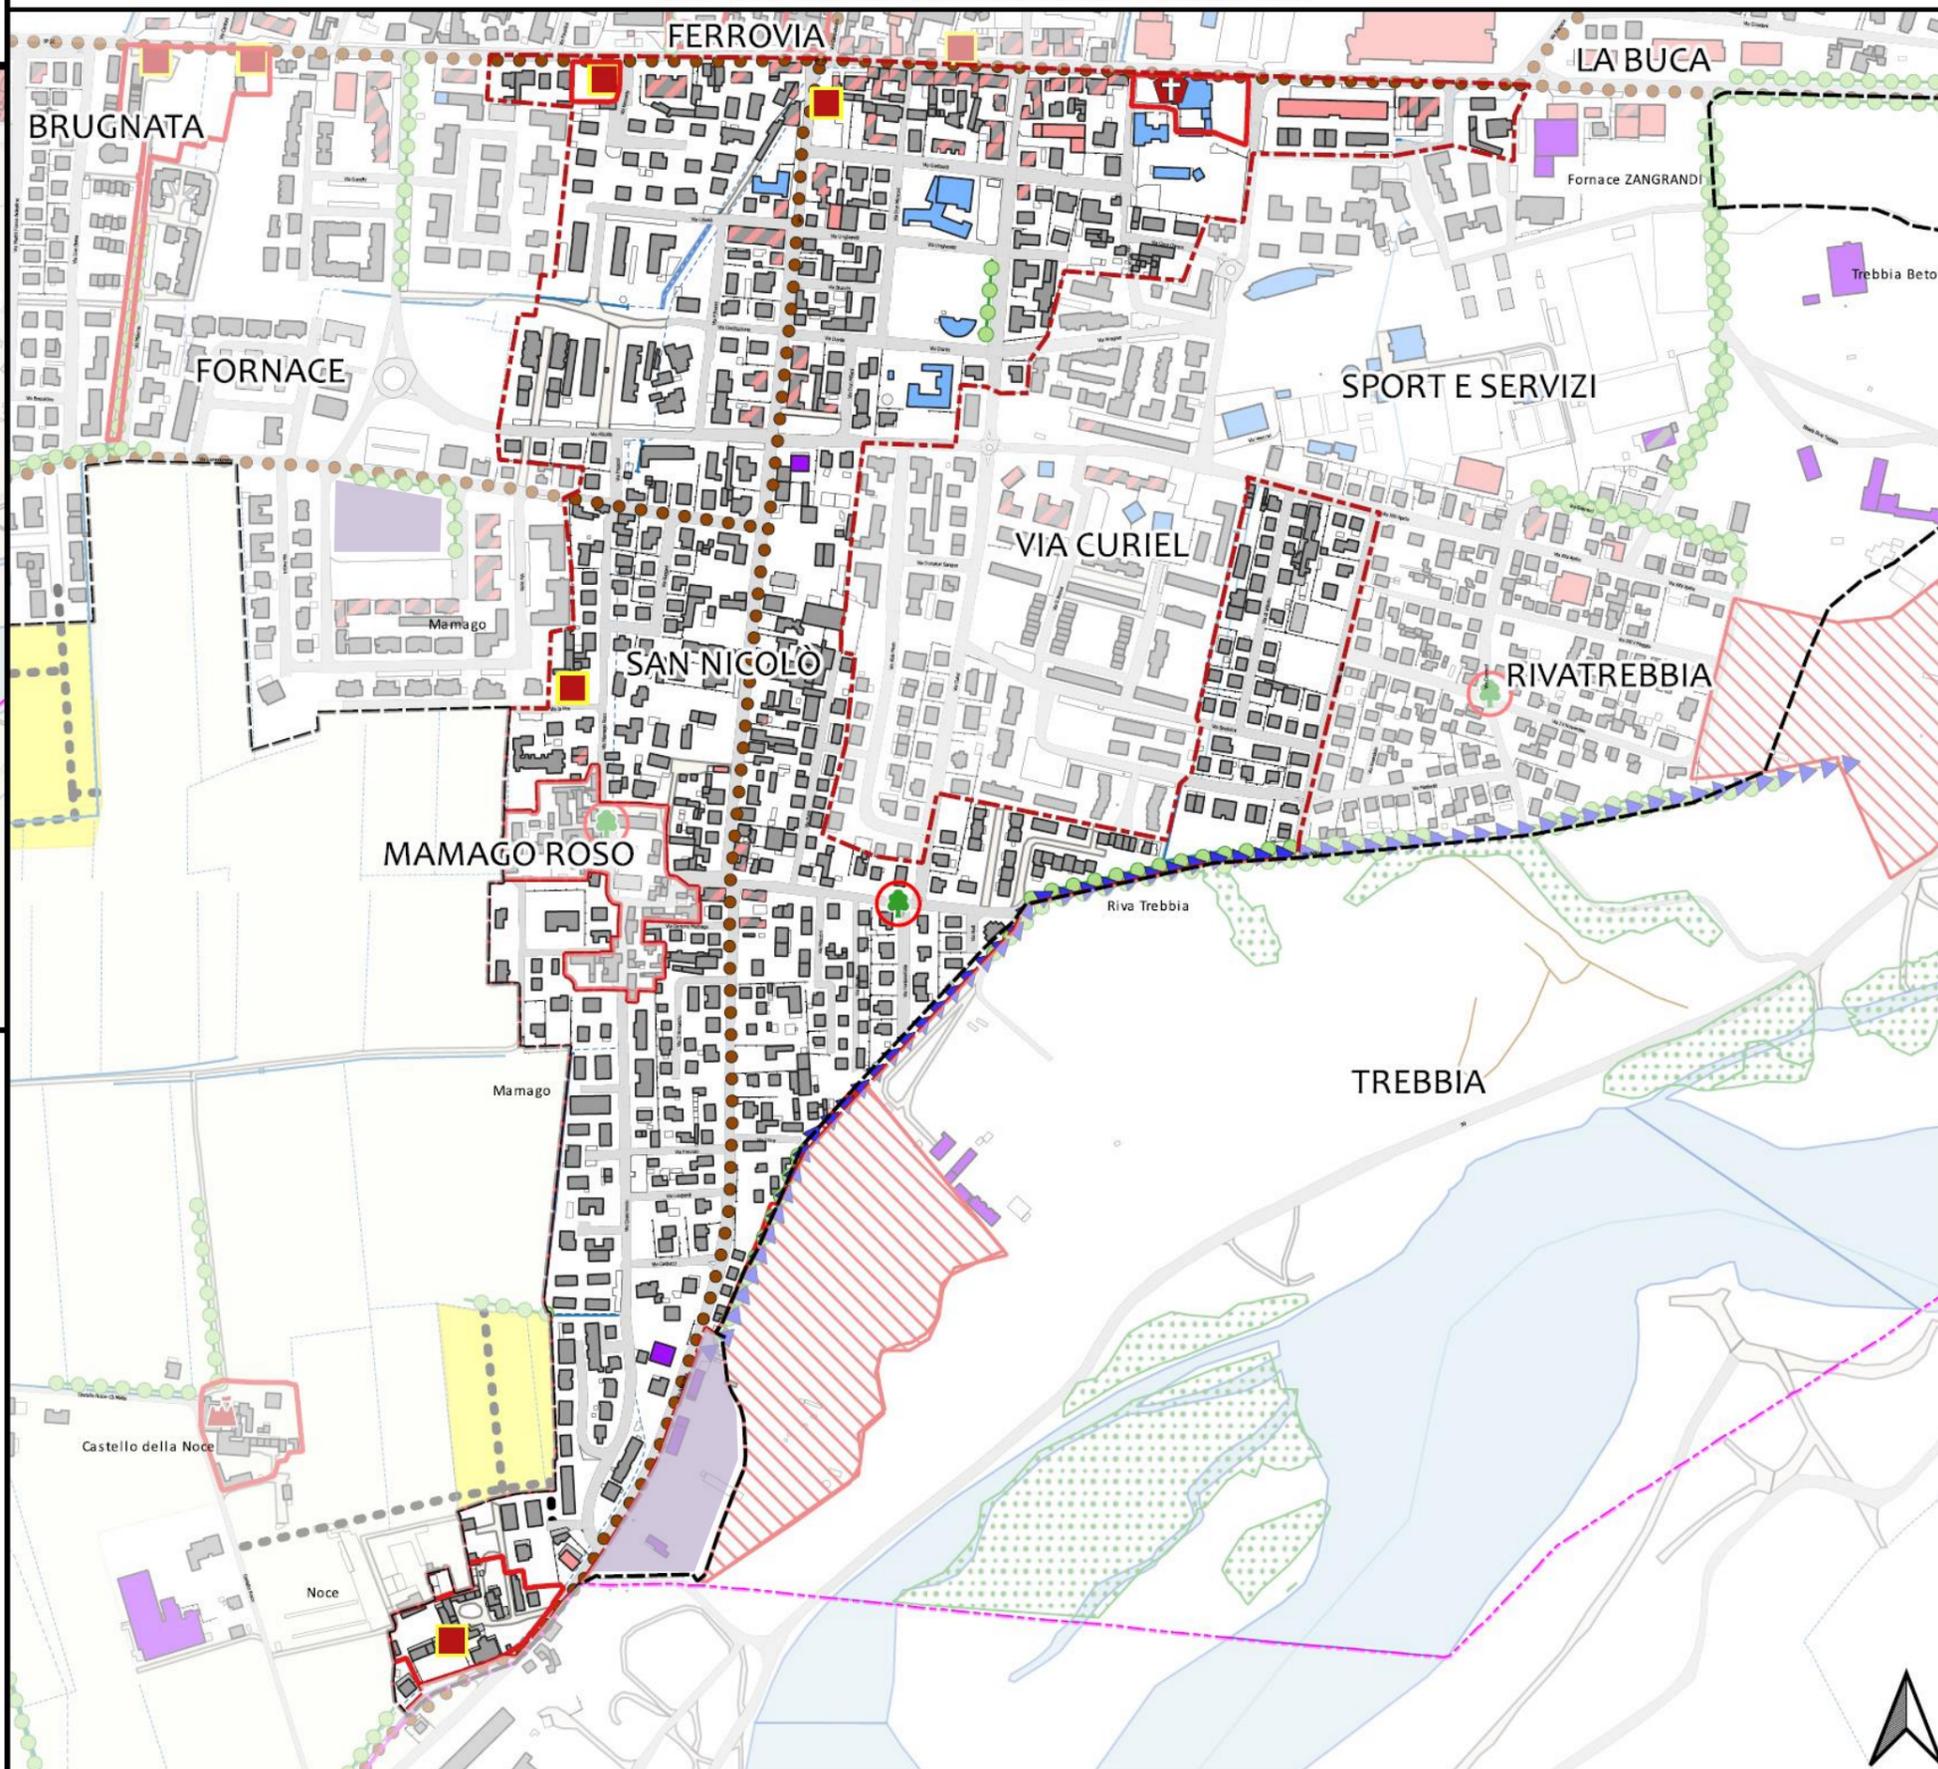
SAN NICOLÒ - 7 B QUARTIERE SAN NICOLÒ

Il quartiere risulta caratterizzato da tessuti residenziali a media densità e in parte da edificato pluripiano lungo i principali assi viari di distribuzione. In generale l'edificato, sviluppatosi a partire dagli anni '60 fino agli '80, è caratterizzato da bassa efficienza energetica.

Tra i luoghi di polarità sociale riconosciuti quale punto di ritrovo per la socializzazione degli abitanti del luogo è presente la piazza Togliatti su cui si attestano spazi a verde pubblico ed edifici con funzioni di servizio culturali (auditorium/biblioteca) e dedicati all'istruzione (Polo Scolastico)

Tali spazi con buone dotazioni quantitative e qualitative caratterizzano la parte nord del quartiere.

Si segnala la presenza di assi viari storici, di alcuni edifici di interesse architettonico e la presenza dell'argine in fregio al lungo fiume, riconosciuto quale elemento da valorizzare.

Tra gli elementi detrattori del paesaggio si registra la presenza tra il margine abitato e il greto del fiume Trebbia di un impianto lavorazione inerti dismesso per cui permangono strutture industriali in parte interessate da processi di ri-naturazione spontanea.

Si segnala la carenza di spazi di verde pubblico nella fascia sud dell'abitato

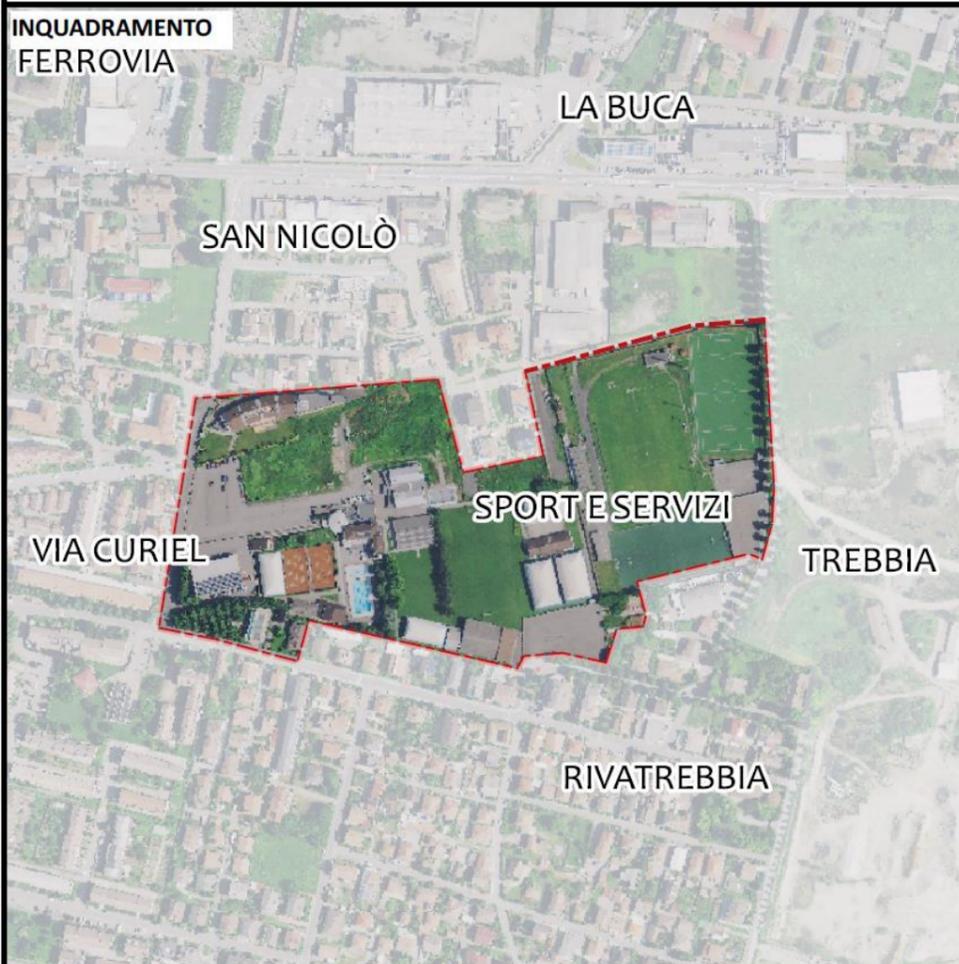
SAN NICOLÒ – 8 A QUARTIERE SPORT E SERVIZI

Il quartiere si trova nell'abitato urbano di San Nicolò nelle vicinanze del lungofiume del Trebbia. E' prevalentemente caratterizzato dalla presenza dei servizi sportivi gestiti prevalentemente da privati che costituiscono, al momento, l'unico polo sportivo con piscina presente. Si precisa che è in corso la realizzazione di impianti sportivi a carattere comunale nelle vicinanze del nuovo polo scolastico esistente nei pressi della Strada Lampugnana nella parte ovest dell'abitato.

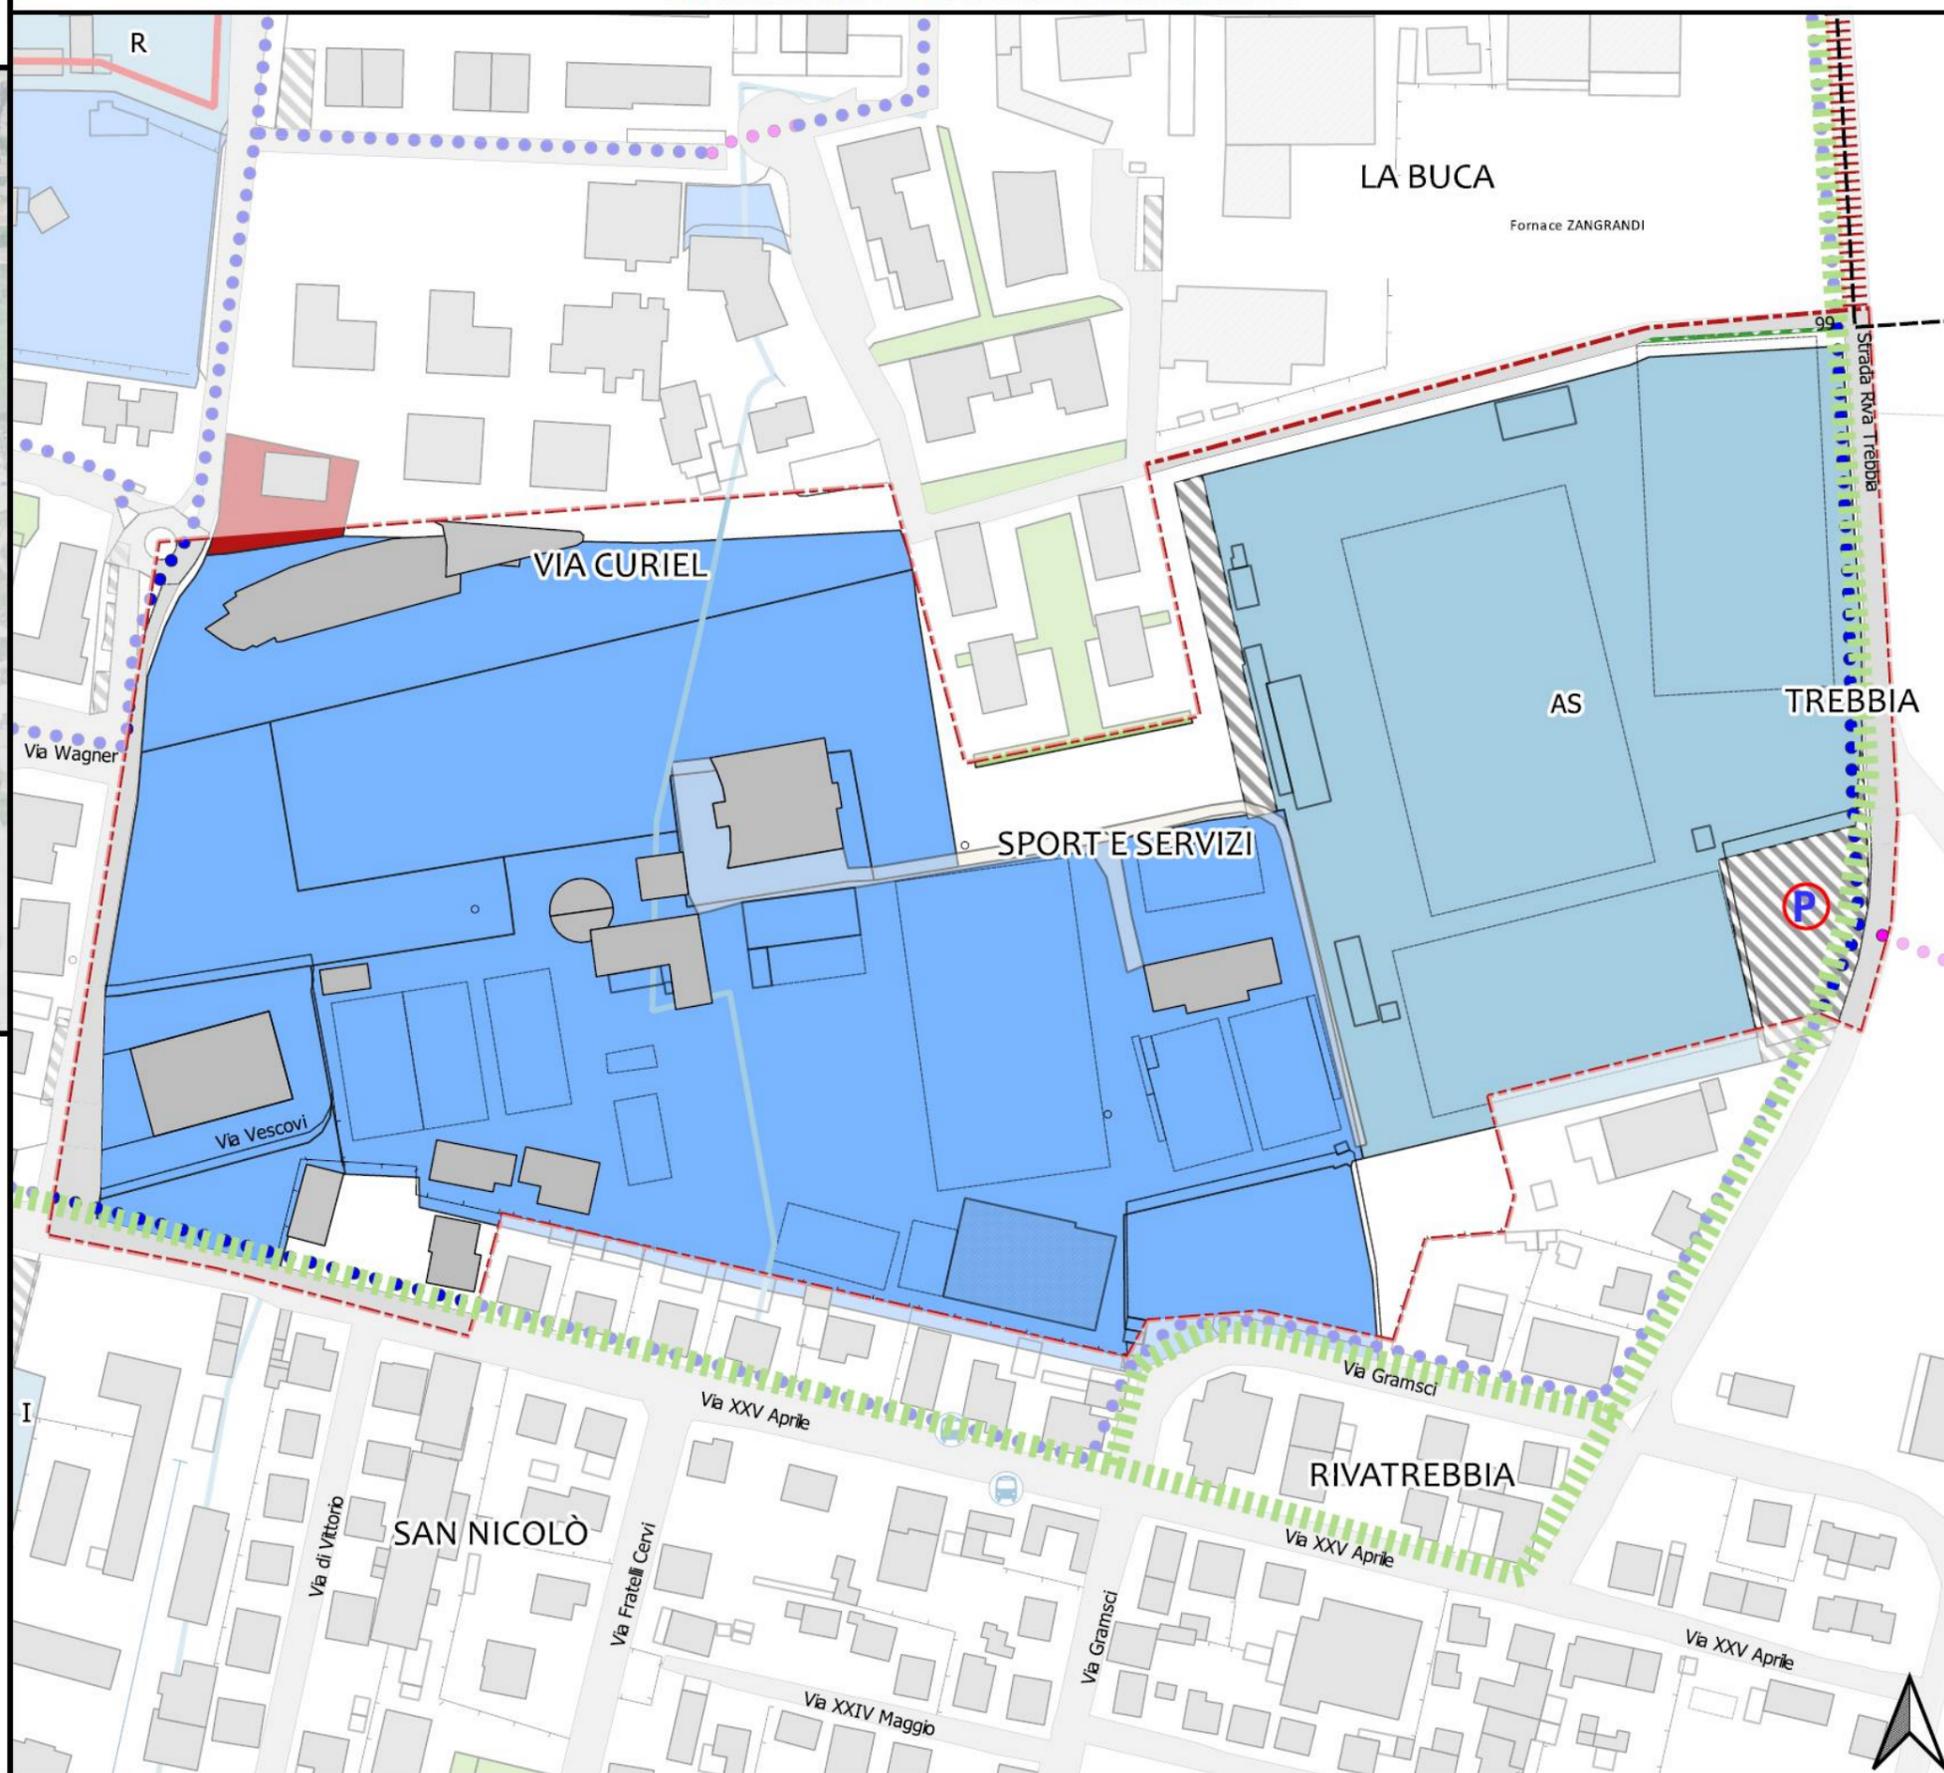
ACCESSIBILITÀ E DOTAZIONI TERRITORIALI

Nel quartiere è presente anche il campo sportivo comunale caratterizzato da due campi da gioco con i relativi spazi destinati a parcheggio pubblico. Per tali impianti si registra la carenza di aree per la sosta pubblica.

Si segnala la vicinanza sull'asse stradale di via XXV Aprile e strada Riva Trebbia della linea di trasporto pubblico con buona presenza di fermate e di percorsi ciclabili.

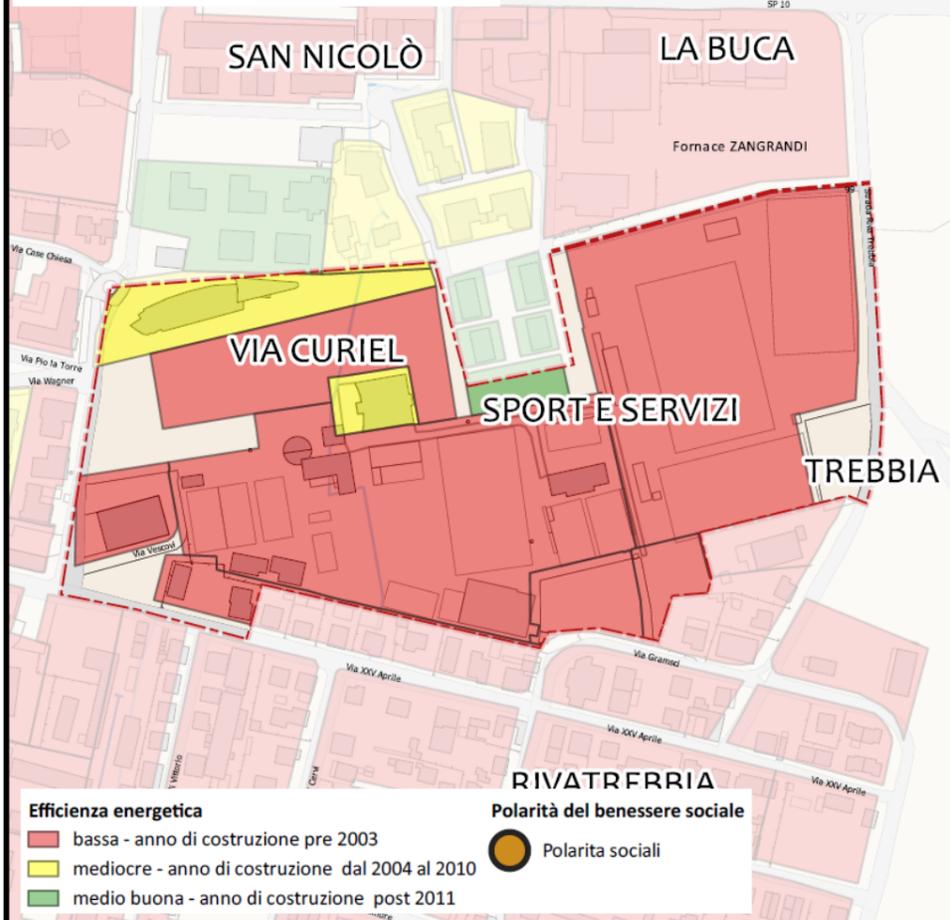
SAN NICOLÒ – 8 B QUARTIERE SPORT E SERVIZI

Il quartiere risulta caratterizzato da edifici destinati principalmente a servizi costruiti prima degli anni 2000 caratterizzati da scarsa efficienza energetica ad esclusione di un edificio, di migliore qualità, destinato a «residenza per anziani» a carattere privato realizzato nel primo decennio degli anni 2000. Il quartiere presenta buona dotazione a verde ed è qualificato dalla presenza di viali alberati. Si segnala la vicinanza con via XXV Aprile in cui sono presenti servizi commerciali.

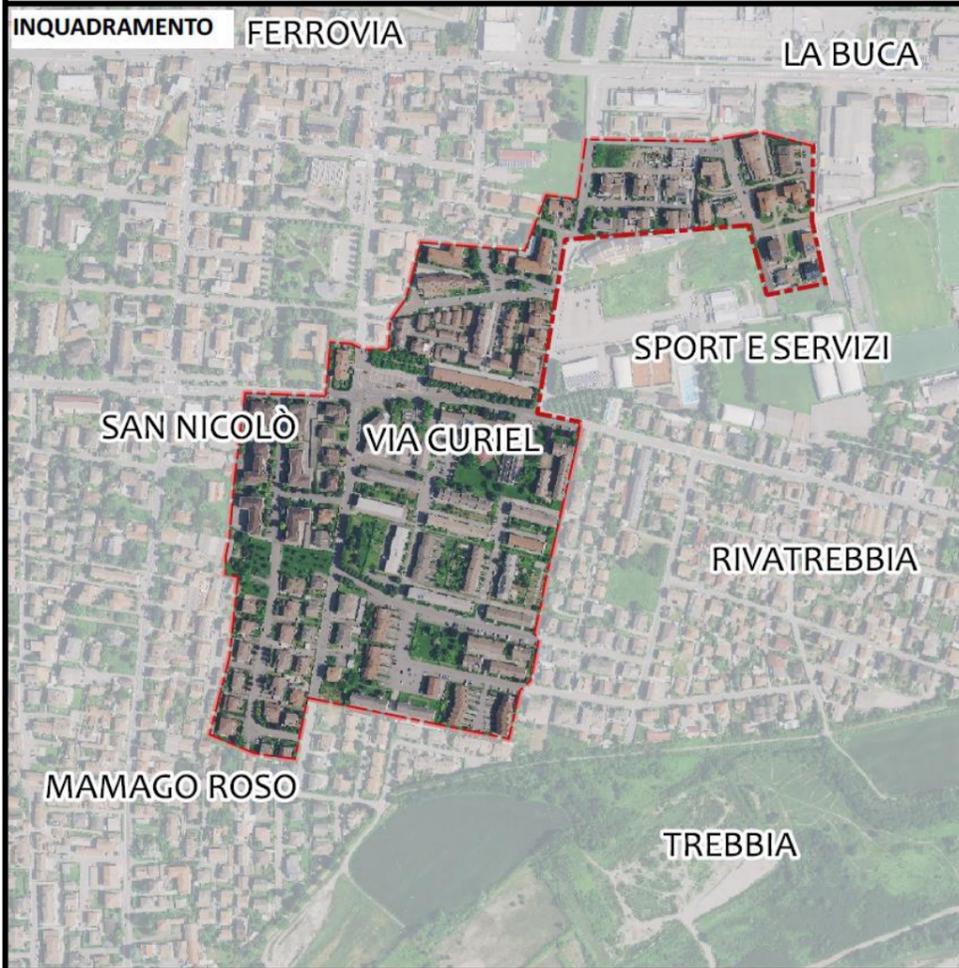
SAN NICOLÒ – 9 A QUARTIERE VIA CURIEL

Il quartiere si trova nel centro urbano dell'abitato di San Nicolò a sud est della Piazza attestante su via XXV Aprile racchiuso a livello generale tra via Curiel e via Wagner. La parte più a sud del quartiere si affaccia sul lungo fiume Trebbia caratterizzato da fitta vegetazione. La funzione prevalente è quella residenziale (anche con presenza di edifici PEEP e ERS) con parziale presenza di attività commerciali attestanti via XXV Aprile. Tale quartiere è caratterizzato dalla presenza di numerosi servizi, tra cui il nido infanzia e la sede degli uffici comunali, e da una buona dotazione di aree destinate a verde pubblico sia a livello quantitativo che qualitativo. E' ben servito, per quanto riguarda l'accessibilità carrabile, da via Curiel, XXV Aprile e via Moro. I servizi sono caratterizzati da buona dotazione di parcheggi pubblici. Il reticolo delle strade intermedie di distribuzione alle residenze presenta sezioni stradali abbastanza ampie in parte dotate di parcheggi a lato strada. E' presente una buona quantità di parcheggi pubblici e del servizio di trasporto pubblico, nonché una buona presenza di percorsi pedonali in sede propria (marciapiedi). Tra le criticità presenti si segnala la carenza di percorsi ciclabili in sede propria.

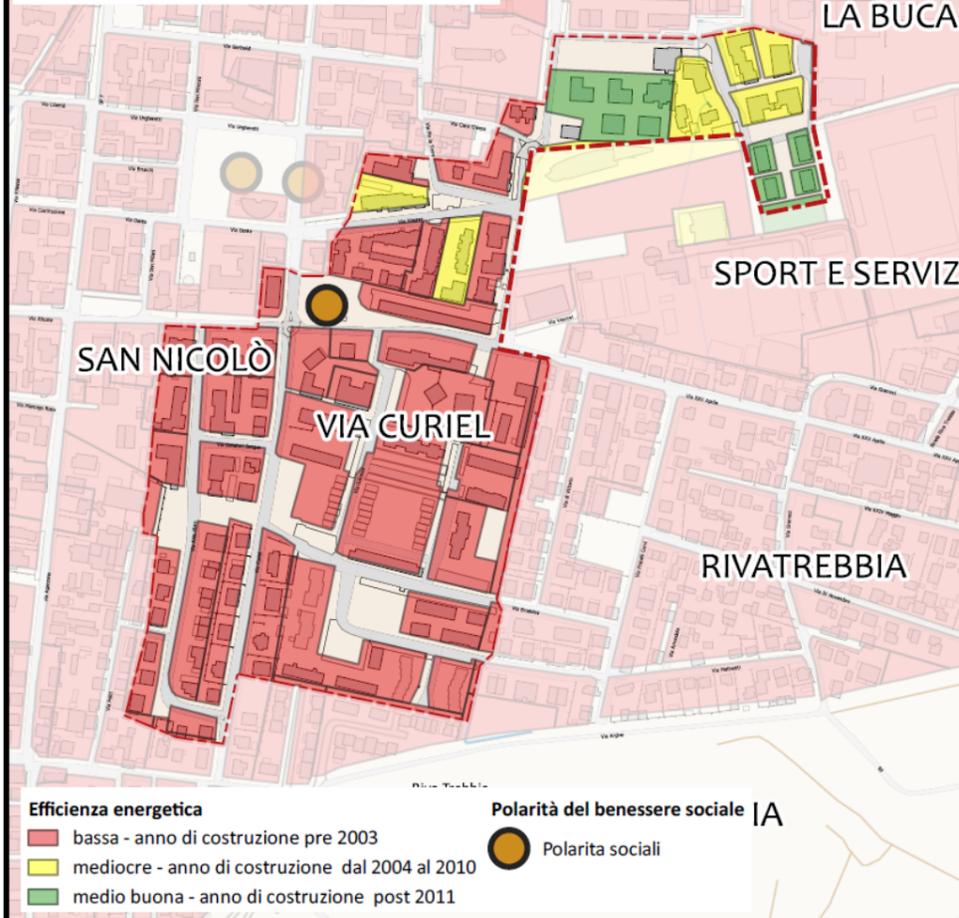
SAN NICOLÒ – 9 B QUARTIERE VIA CURIEL

Il quartiere risulta caratterizzato da tessuti residenziali a media e bassa densità sviluppati a partire dagli anni '60 fino agli '80 per la maggior parte a bassa efficienza energetica. Solo la parte nord del quartiere presenta edilizia di recente costruzione con efficienza energetica mediocre.

Si segnala la vicinanza al quartiere dell'abitato caratterizzato da concentrazione di impianti sportivi di carattere privato.

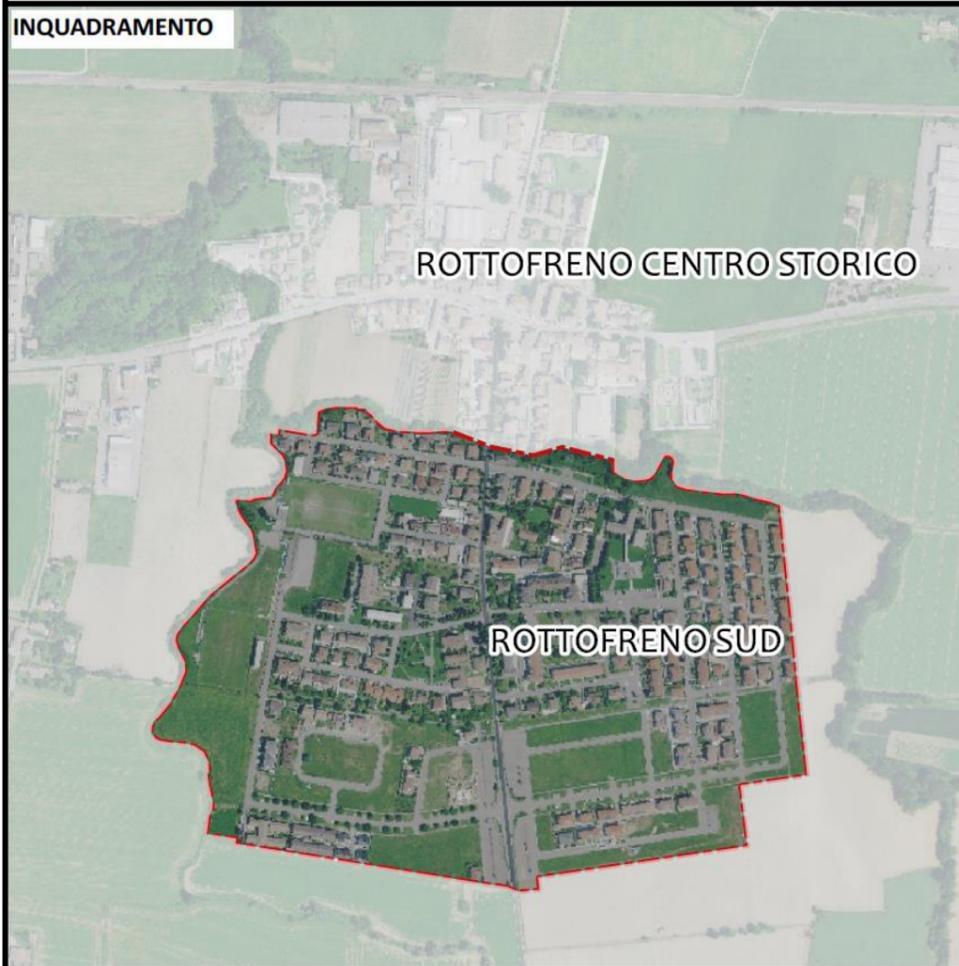
ROTOFRENO - 10 A QUARTIERE ROTOFRENO SUD

Il quartiere si trova nel centro urbano dell'abitato di Rottofreno a sud della via Emilia. Caratterizzato da edilizia a bassa-media densità presenta funzione prettamente residenziale. Caratterizzato da buona presenza qualitativa e quantitativa di servizi sportivi, piste ciclabili linea trasporto pubblico e parcheggi pubblici.

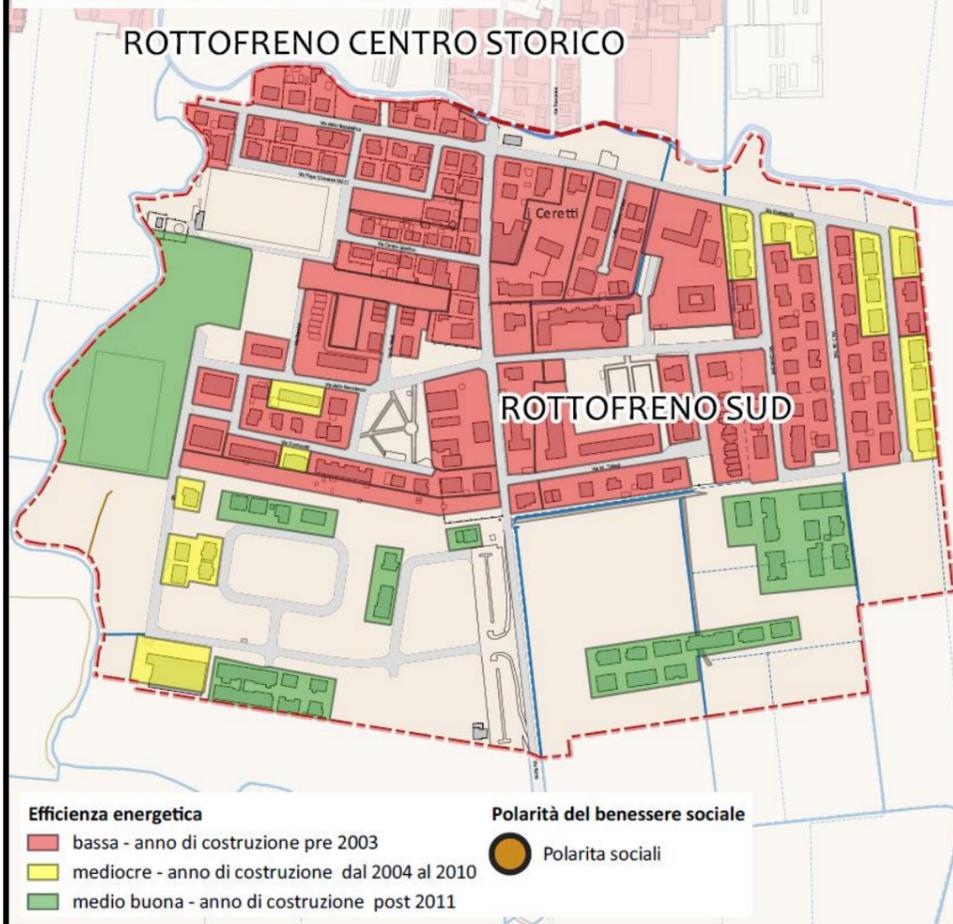
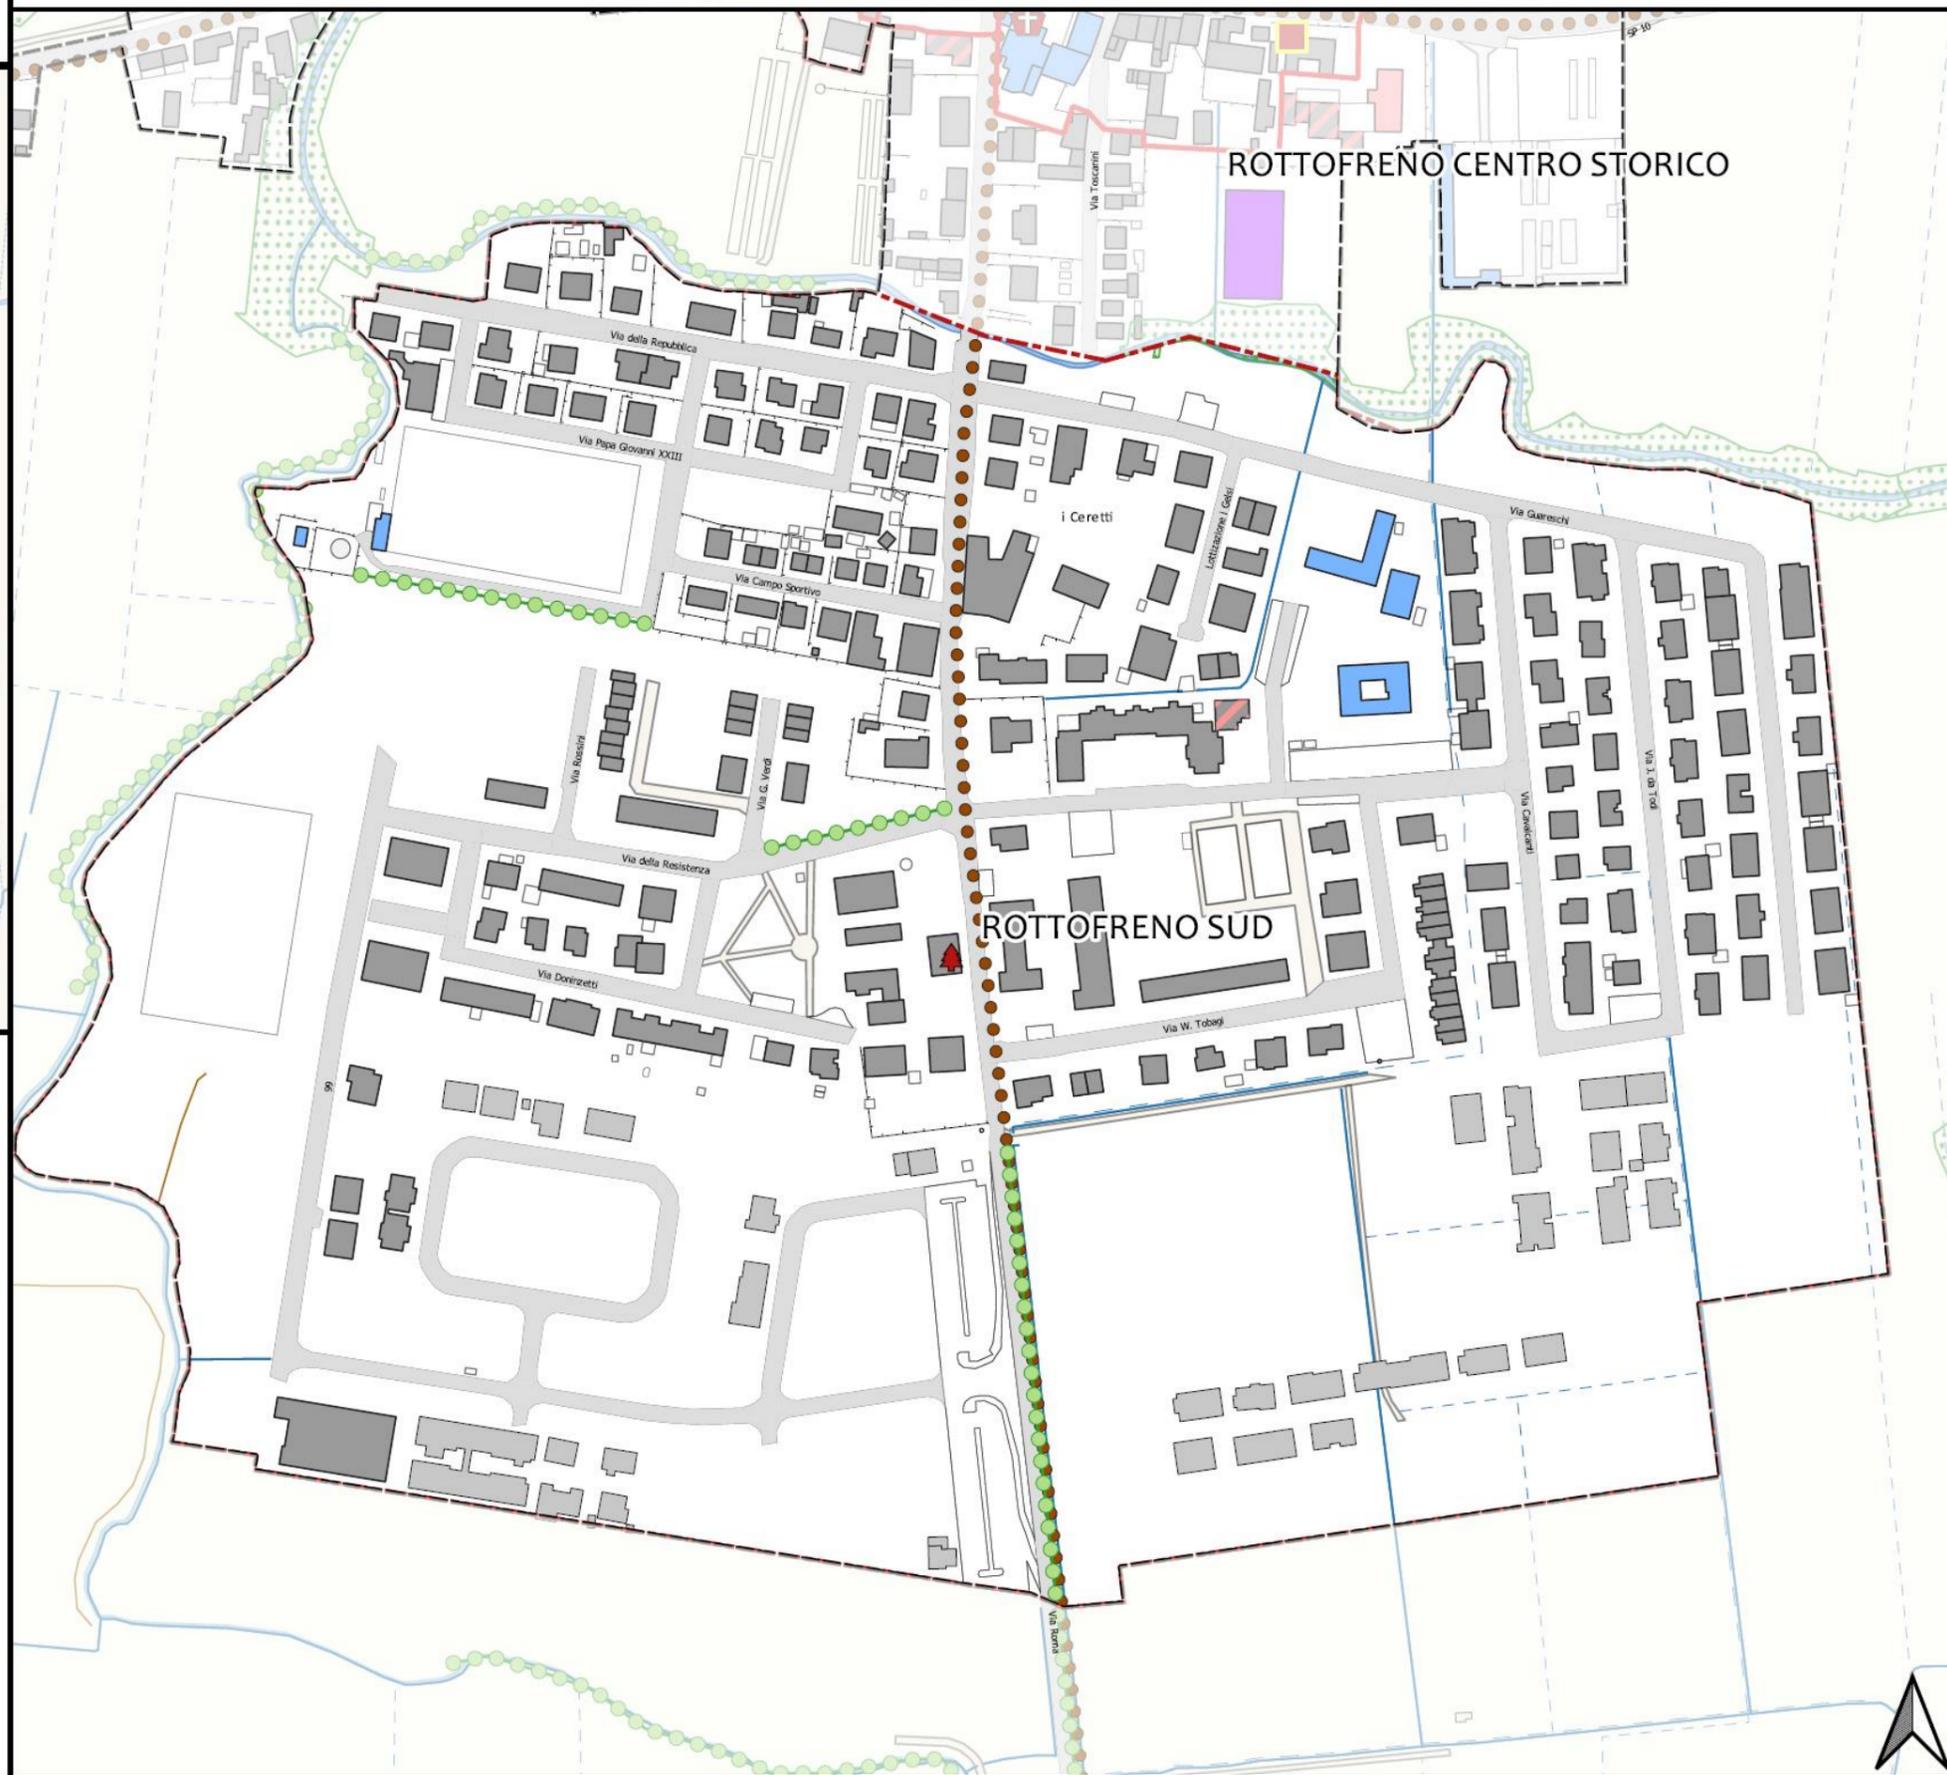
EFFICIENZA ENERGETICA E POLARITÀ SOCIALI

Il quartiere risulta caratterizzato da tessuti residenziali a bassa- media densità. Nella parte sud del quartiere che presenta edificato di recente realizzazione si denotano buone performances energetiche. Nella parte nord del quartiere risalente agli anni '60 del novecento si registrano livelli bassi di efficienza energetica. Si registra la carenza di luoghi di ritrovo e polarità sociale. Il quartiere è inoltre caratterizzato dalla presenza di un buon numero di filari alberati.

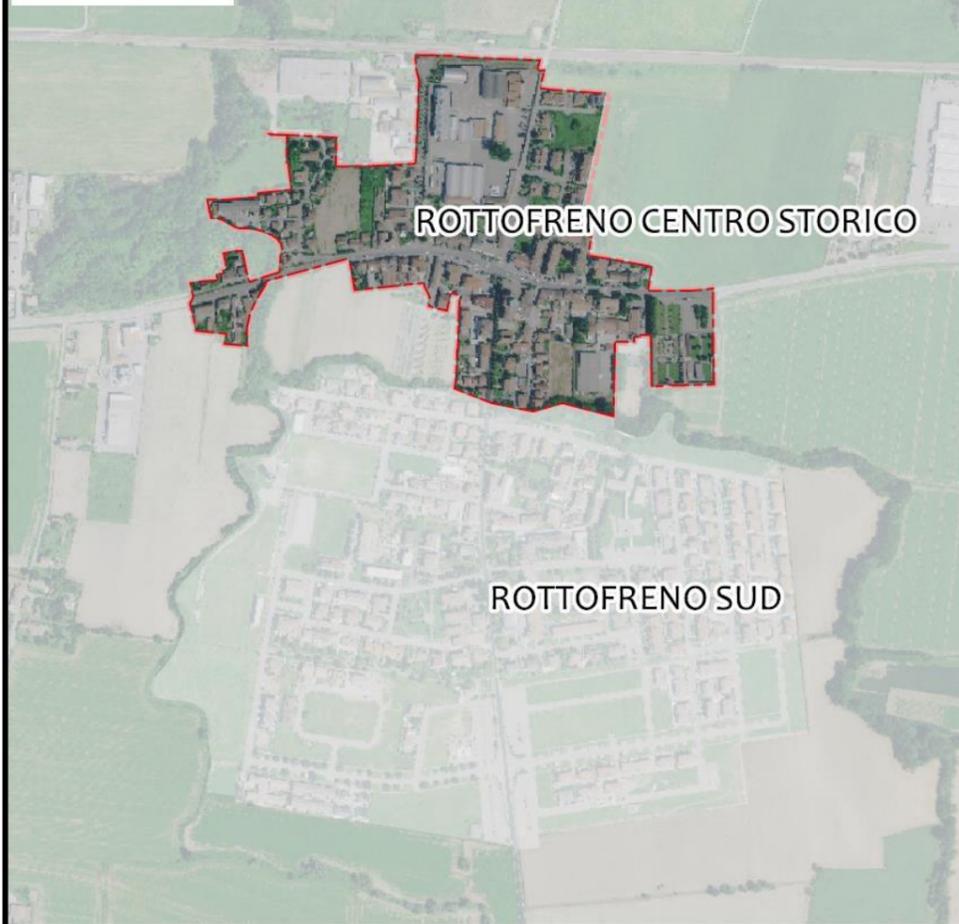
ROTOFRENO – 11 A QUARTIERE ROTOFRENO CENTRO

Il quartiere ricomprende l'edificato in parte posto a sud della via Emilia ed è caratterizzato da tessuto storico in cortina edilizia attestante l'asse della via Emilia stessa che in questo tratto ricalca itinerario storico della via Francigena. Quartiere dotato di buoni servizi legati al trasporto pubblico, alle dotazioni di interesse collettivo tra cui il Municipio. La porzione di quartiere a nord della via Emilia presenta la stazione ferroviaria ed una serie di spazi destinati a verde pubblico e parcheggi. Si segnala la carenza di percorsi ciclabili dedicati e la presenza di tratti viari ad alto scorrimento con problemi di congestione del traffico.
