PIANO URBANISTICO GENERALE

COMUNE DI SAN GIORGIO PIACENTINO

QUADRO CONOSCITIVO DIAGNOSTICO

ALLEGATO AL QUADRO CONOSCITIVO -
ANALISI DEI QUARTIERI E DEI TESSUTI OMOGENEI

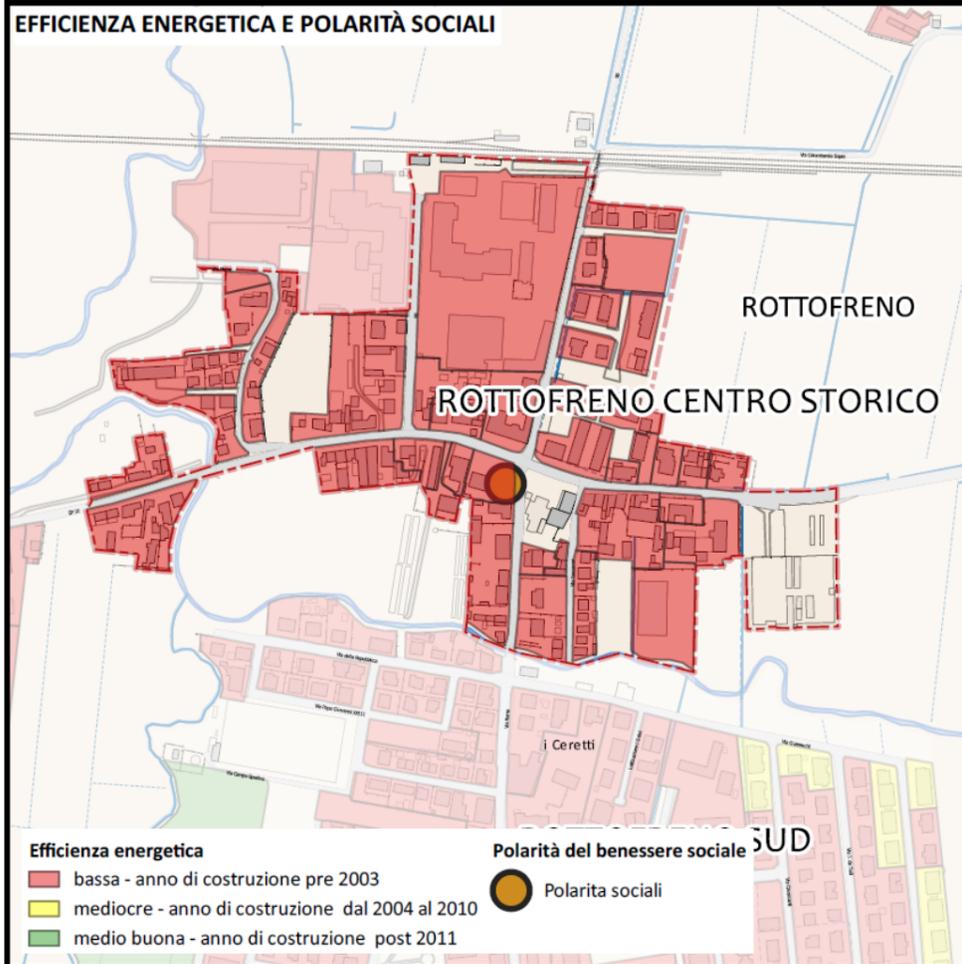
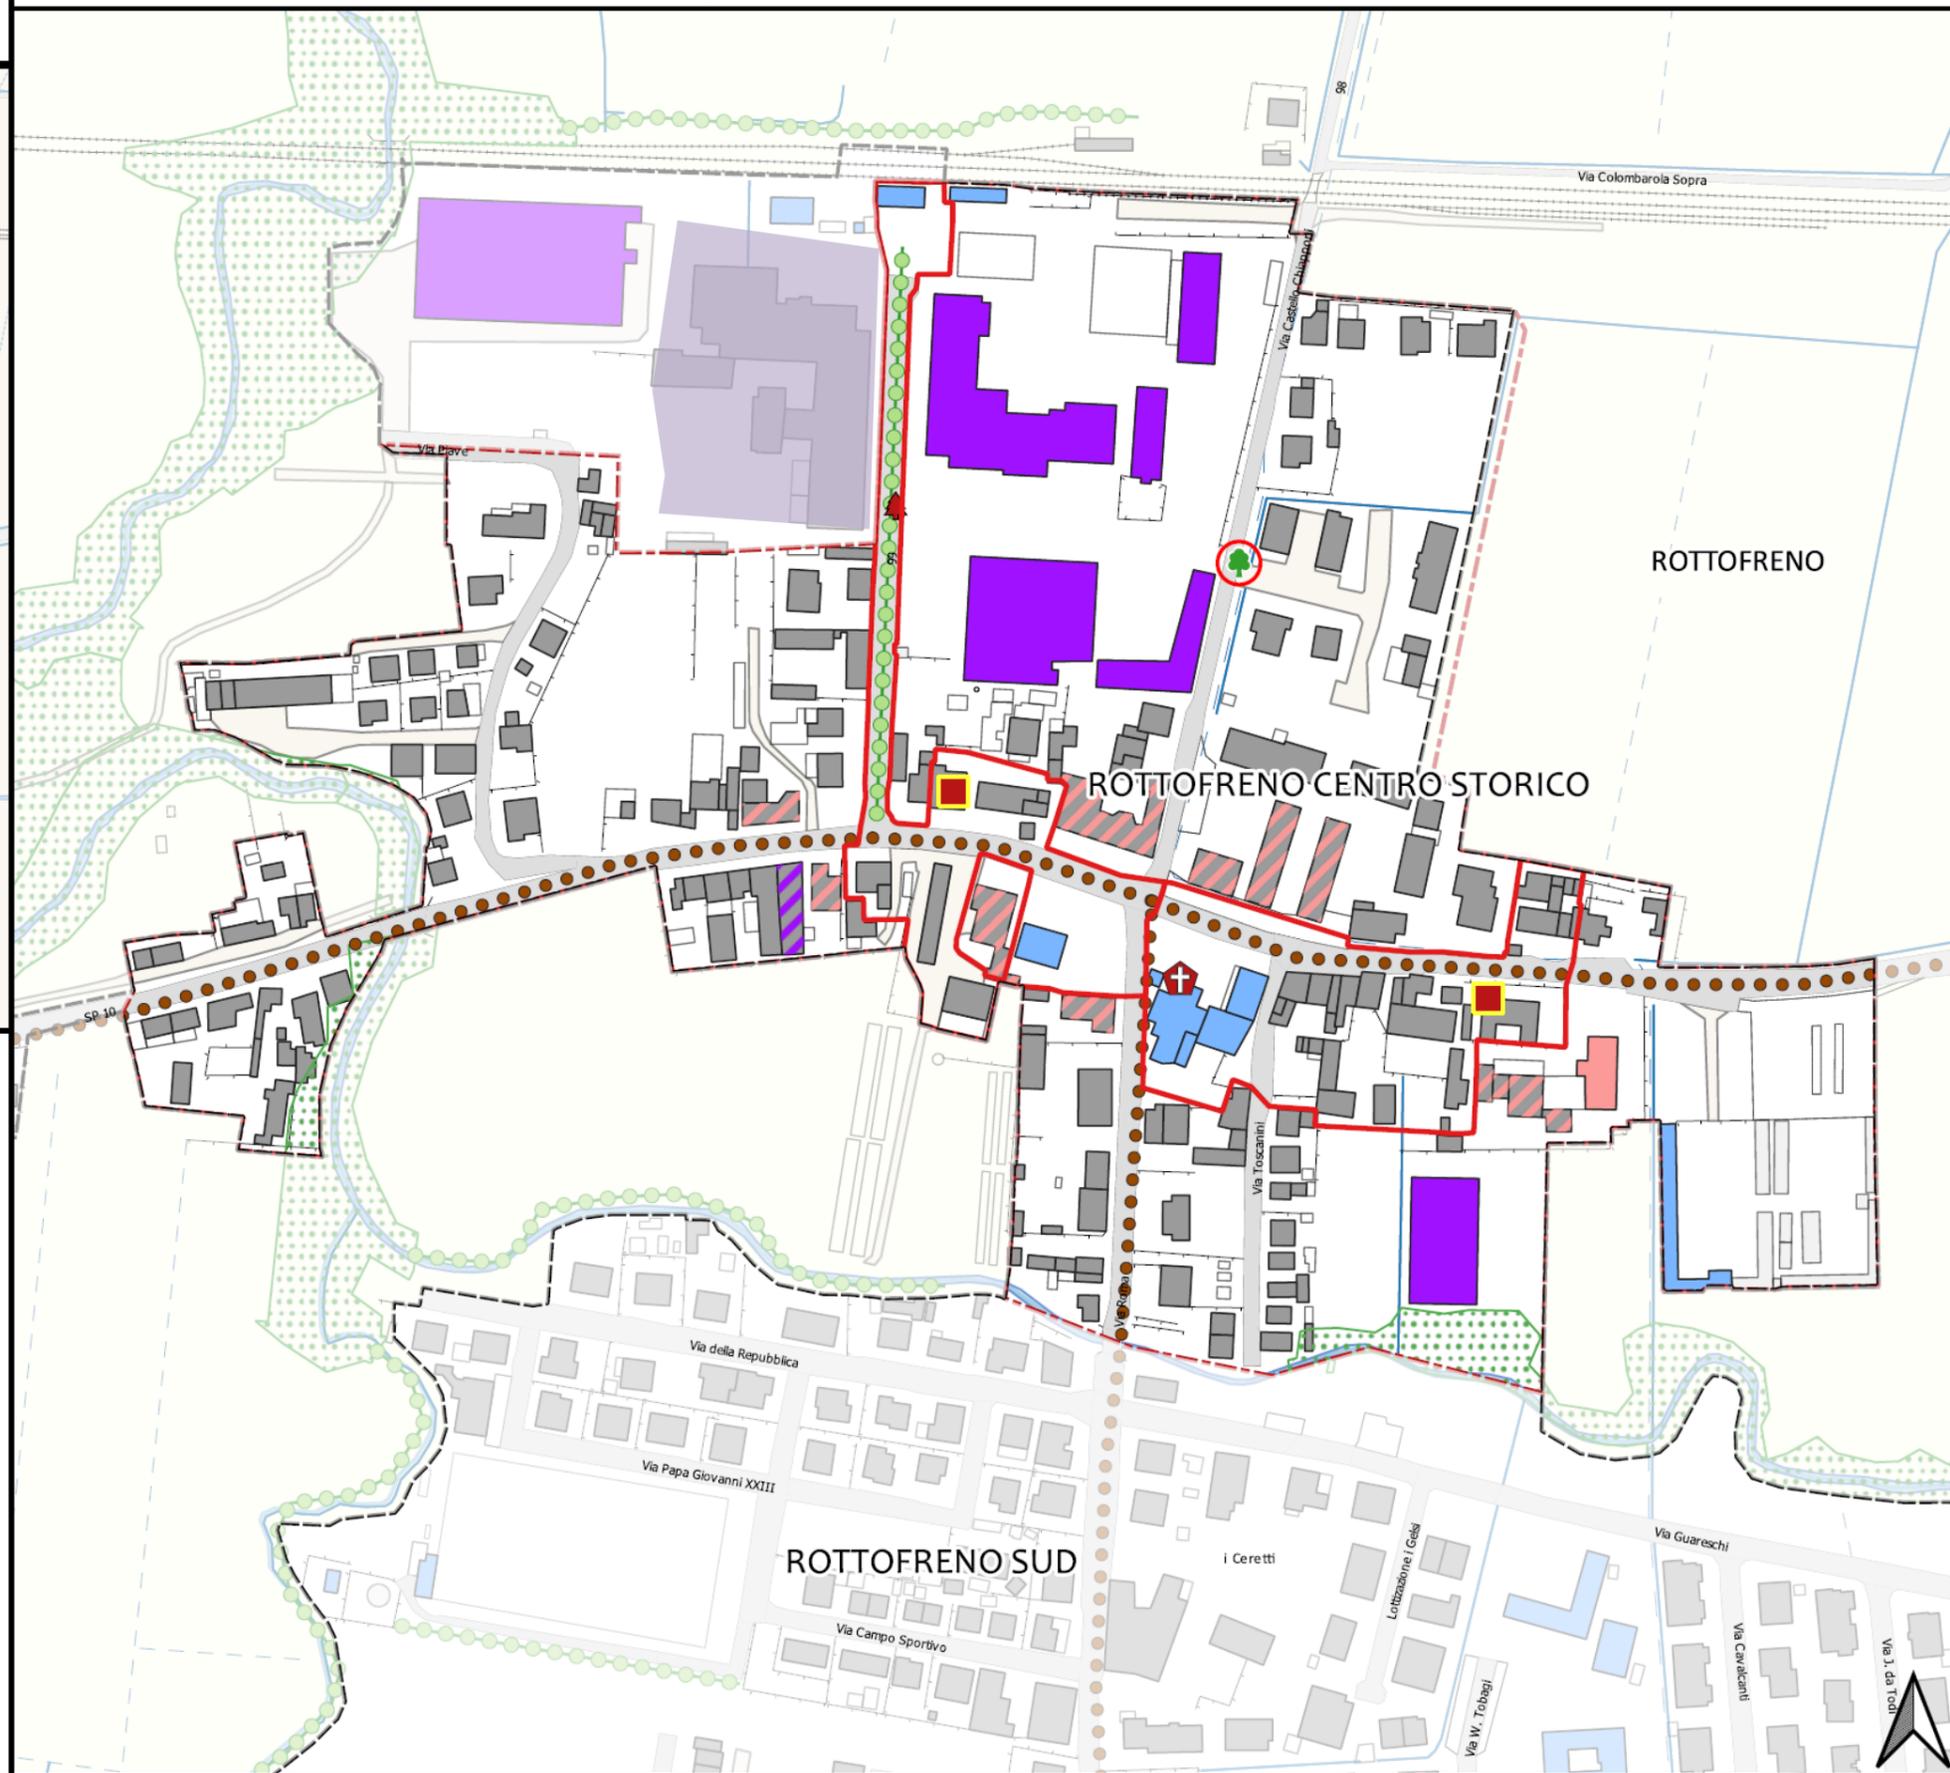
EFFICIENZA ENERGETICA E POLARITÀ SOCIALI

Il quartiere risulta caratterizzato da tessuti residenziali a bassa – media densità. In generale l'edificato, sviluppatosi a partire dagli anni '60 fino agli '80, è caratterizzato da bassa efficienza energetica. La piazza antistante il Municipio situata in posizione prospiciente al tracciato della via Emilia viene riconosciuta quale luogo di polarità aggregativa. Sono presenti alcune attività commerciali/terziarie attestanti l'asse della via Emilia. Si segnala la presenza di alcuni edifici di interesse storico architettonico attestanti percorsi storici. Si segnala inoltre la carenza di verde pubblico nella porzione edificata a funzione produttiva limitrofa alla stazione ferroviaria.

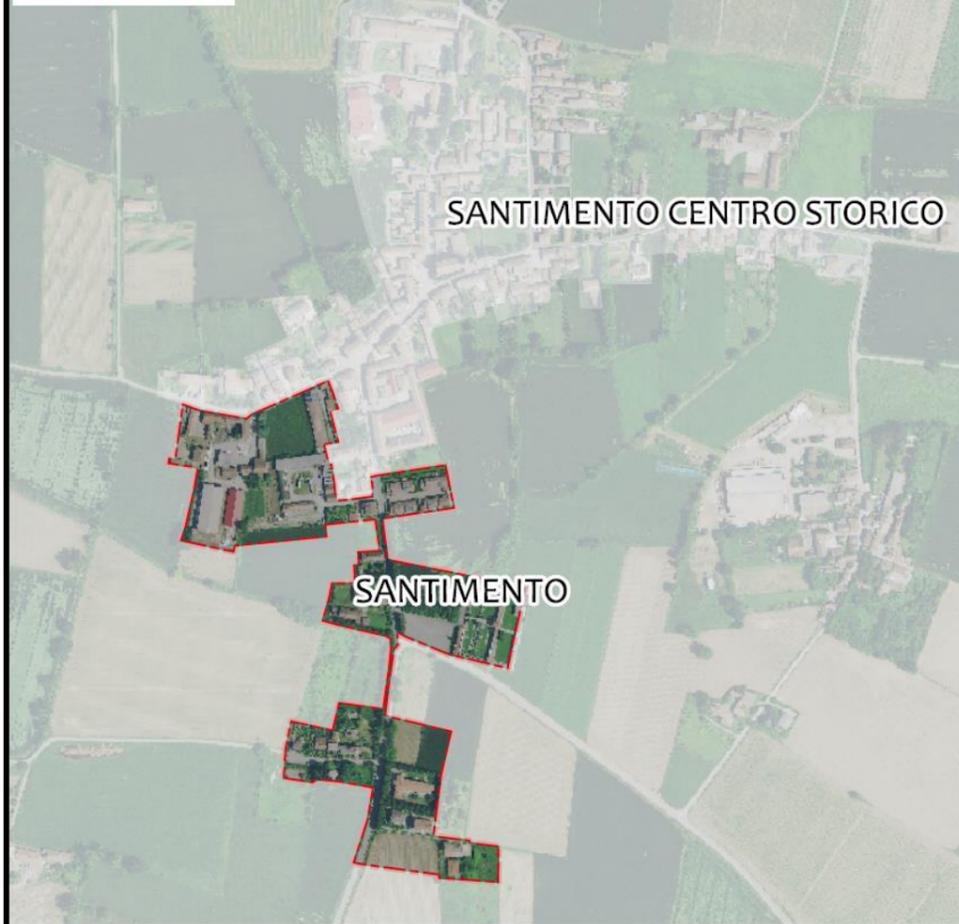
INQUADRAMENTO

Trattasi di quartiere limitrofo al centro storico di Santimento sviluppatosi lungo la strada provinciale che lo collega alla via Emilia e agli altri abitati principali San Nicolò e Rottofreno.

La via principale del quartiere coincide con tracciato pista Po, itinerario storico-turistico rilevante.

In generale Santimento viene riconosciuto nel territorio comunale quale nucleo agricolo a carattere storico principale caratterizzato da tessuto edilizio in cortina anteriore al 1850 (fonte catasto napoleonico).

Il quartiere analizzato dalla presente scheda è caratterizzato dalla presenza di edificato a media densità e dalla presenza di servizi di interesse comune (ex scuola). Si segnala la presenza di trasporto pubblico nel vicino quartiere.

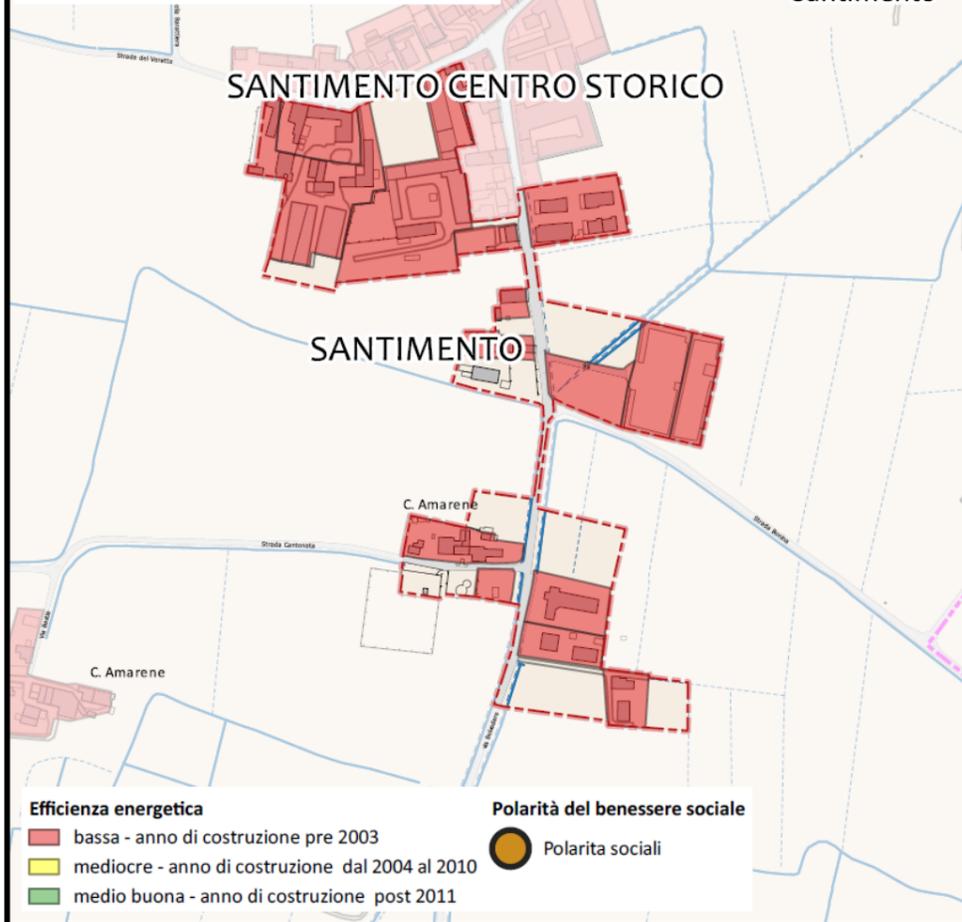
EFFICIENZA ENERGETICA E POLARITÀ SOCIALI

Il carattere storico dell'edificato già presente nell'ottocento delinea un costruito di bassa efficienza energetica. Lo stesso edificato caratterizzato prevalentemente da media densità presenta un impianto privo di punti di ritrovo e polarità sociale.

Il carattere del paesaggio del luogo delinea la presenza di importanti edifici di interesse storico -architettonico quali la Chiesa e il Castello, di percorsi storici consolidati e di filari alberati che caratterizzano il contesto agricolo rurale del luogo ed in particolare, nello specifico, l'asse viario storico.

A livello funzionale si segnala la presenza di edifici ad uso produttivo-artigianale.

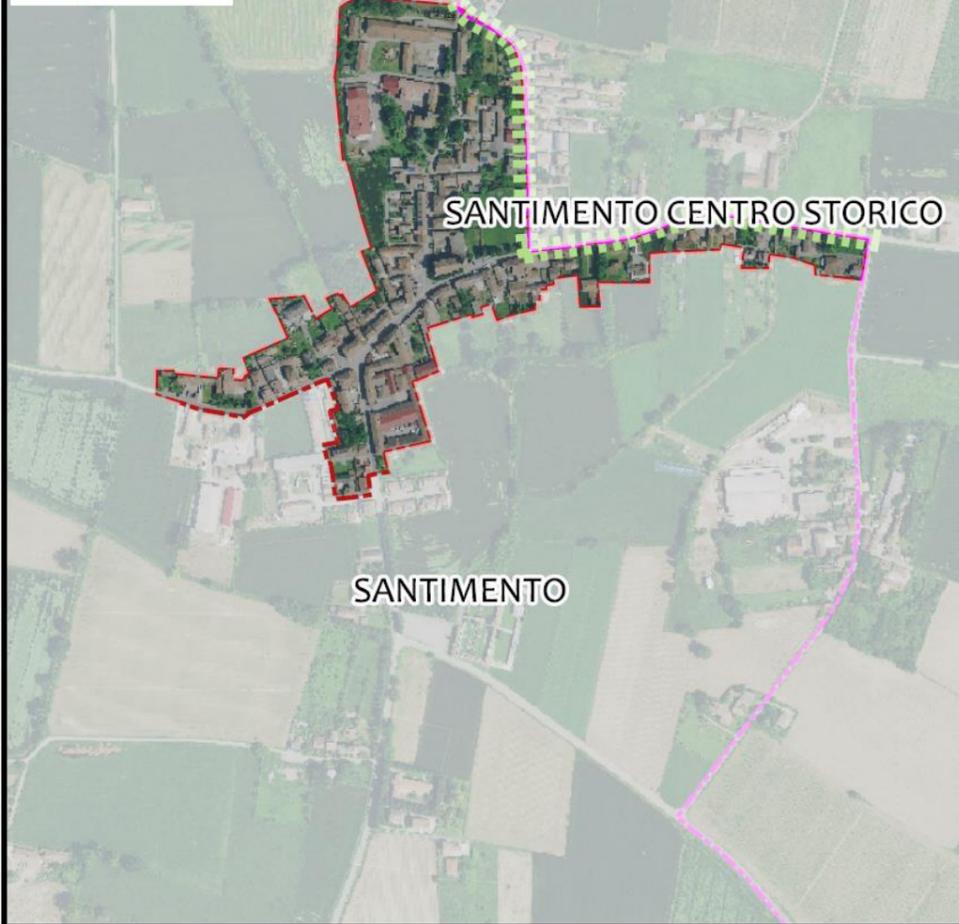
INQUADRAMENTO

Santimento viene riconosciuto nel territorio comunale quale nucleo agricolo a carattere storico principale caratterizzato da tessuto edilizio in cortina anteriore al 1850 (fonte catasto napoleonico). Caratterizzato da esteso centro storico presenta patrimonio edilizio originario ma parzialmente alterato. La via principale di antico impianto coincide con tracciato pista Po, itinerario storico-turistico rilevante. Si segnala la presenza di servizio linea bus con buona presenza di fermate. Sono presenti inoltre servizi religiosi e buone dotazioni verde pubblico sia a livello quantitativo che qualitativo.

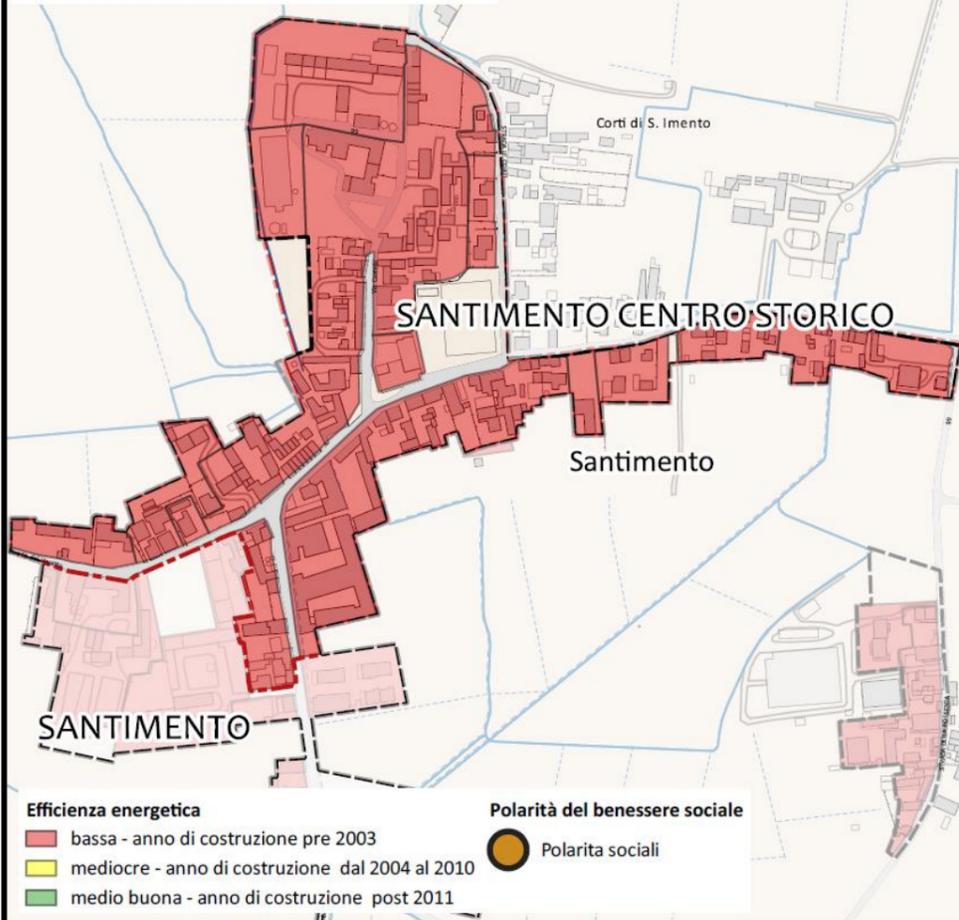
EFFICIENZA ENERGETICA E POLARITÀ SOCIALI

Il carattere storico dell'edificato già presente nell'ottocento delinea un costruito di bassa efficienza energetica. Lo stesso edificato caratterizzato prevalentemente da media densità presenta un impianto privo di punti di ritrovo e polarità sociale.

Il carattere del paesaggio del luogo delinea la presenza di importanti edifici di interesse storico -architettonico quali la Chiesa e il Castello, di percorsi storici consolidati e di filari alberati che caratterizzano il contesto agricolo rurale del luogo.

A livello funzionale si segnala la carenza di servizi commerciali.
